「20091219花蓮地震勘災說明暨校舍補強案例觀摩」議程

20091219花蓮地震

花東地區校舍勘災報告

1219花蓮壽豐外海地震
非結構震害調查

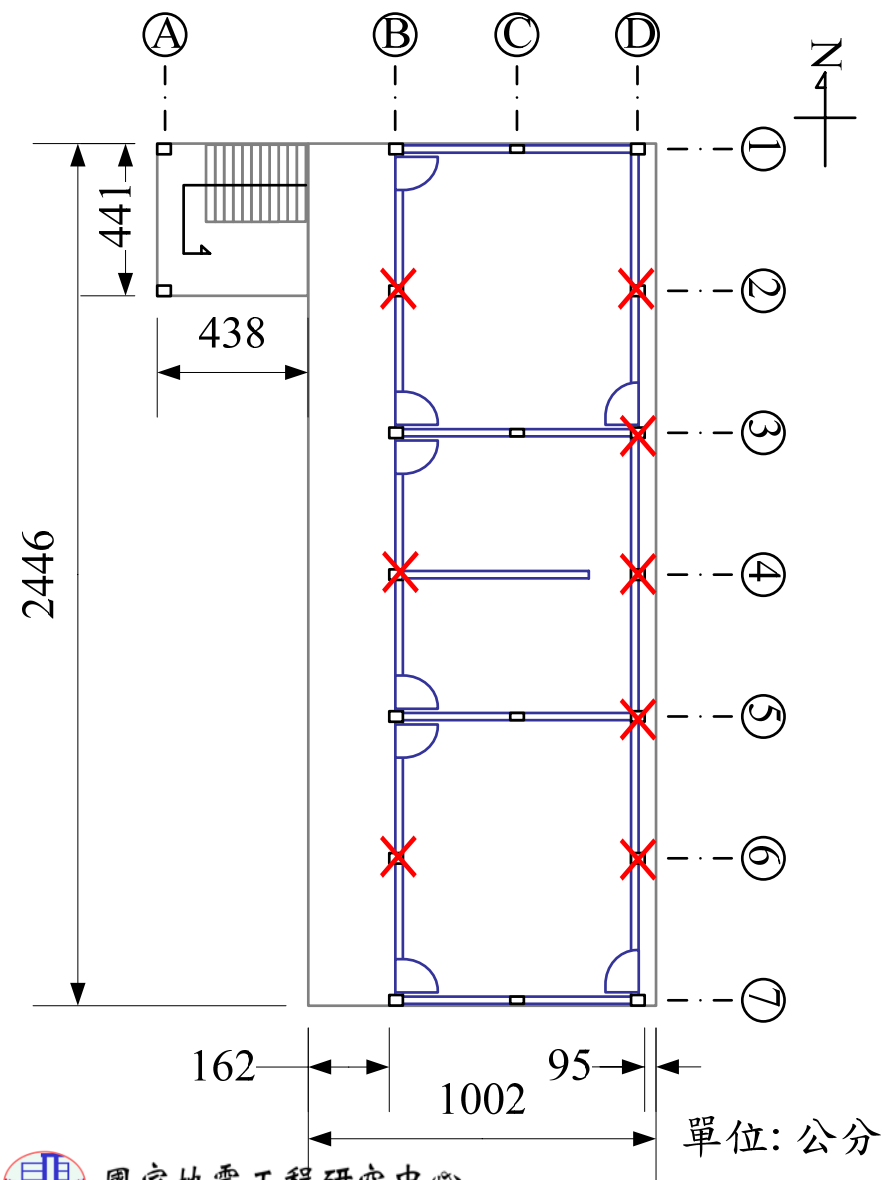
教學教室震損位置

1. 7根一般柱、9根窗台柱。
2. 幾乎所有窗台柱(8根)於1F發生明顯剪力破。
3. 其中以B6、D6柱剪力破壞情況最為嚴重。

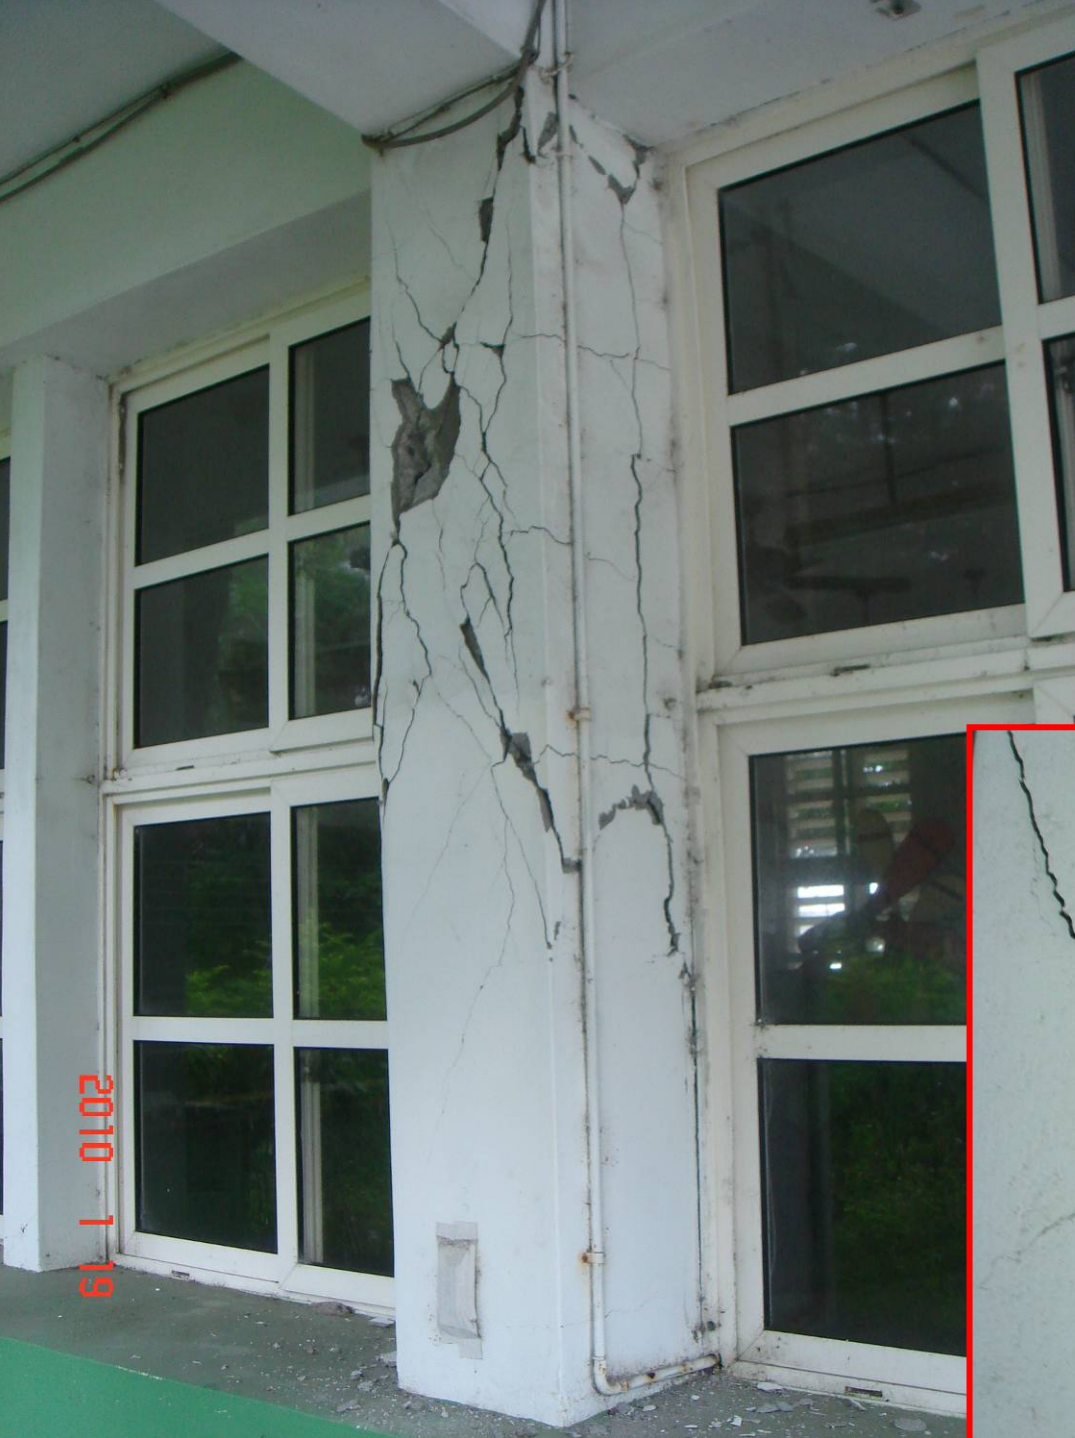
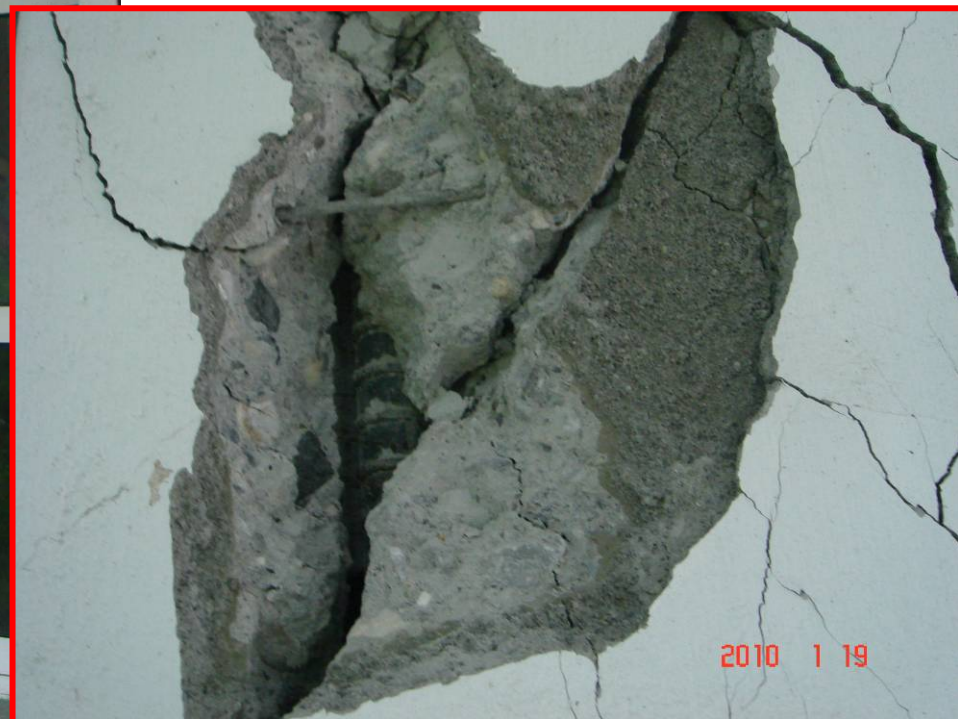
1. B6柱剪力破壞。

2. 裂縫寬度8mm。

3. 柱主筋裸露。

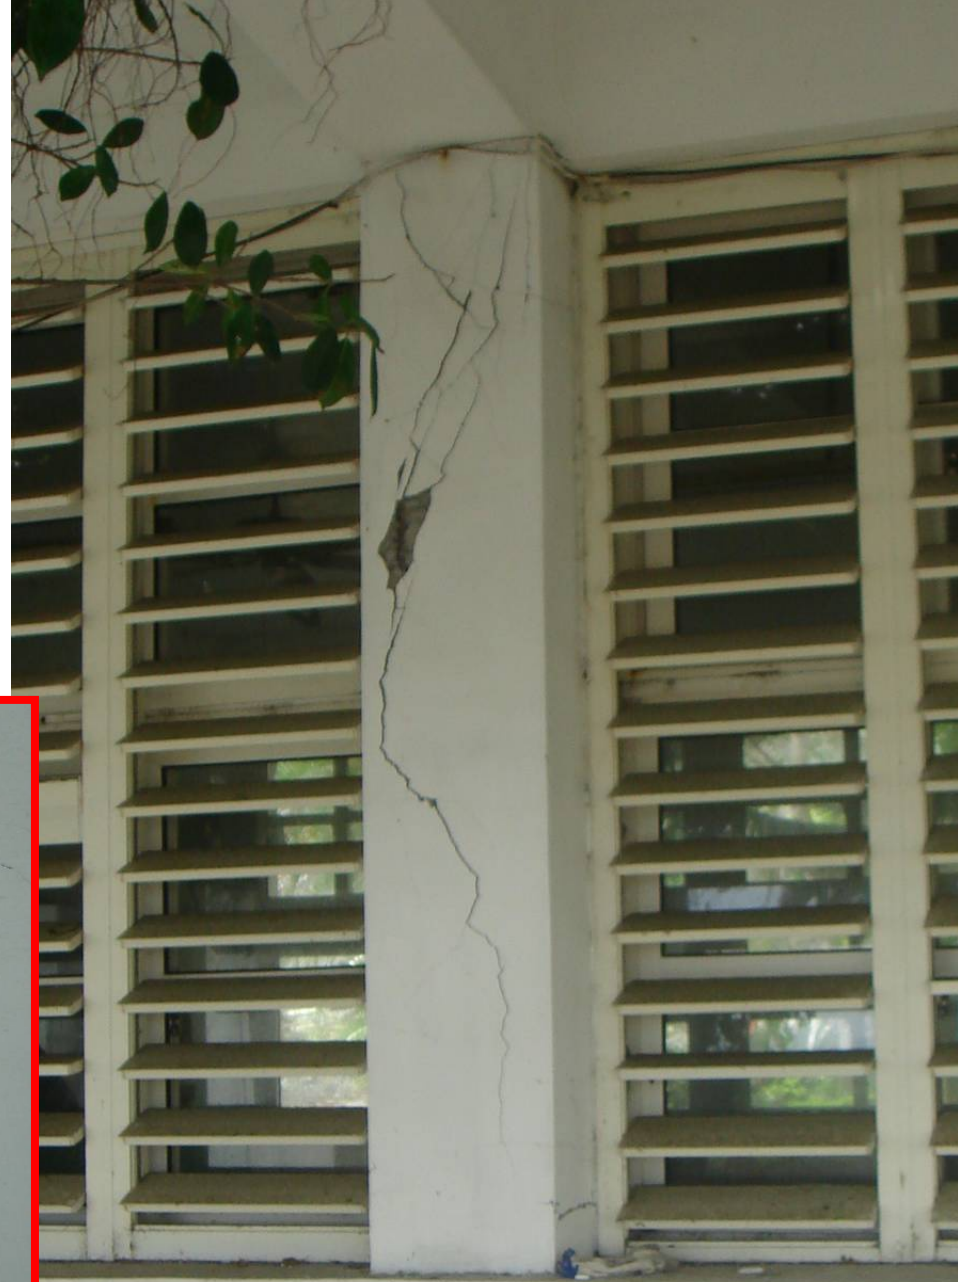
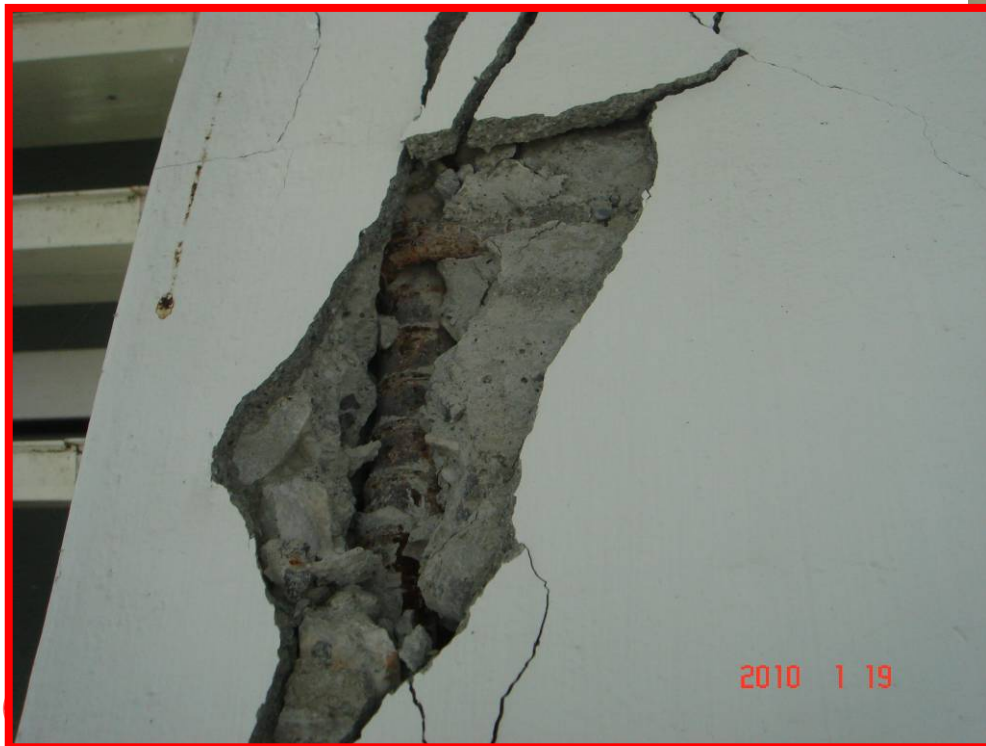
1.D6柱剪力開裂。

2.裂縫寬度6mm。

3.柱主筋裸露。

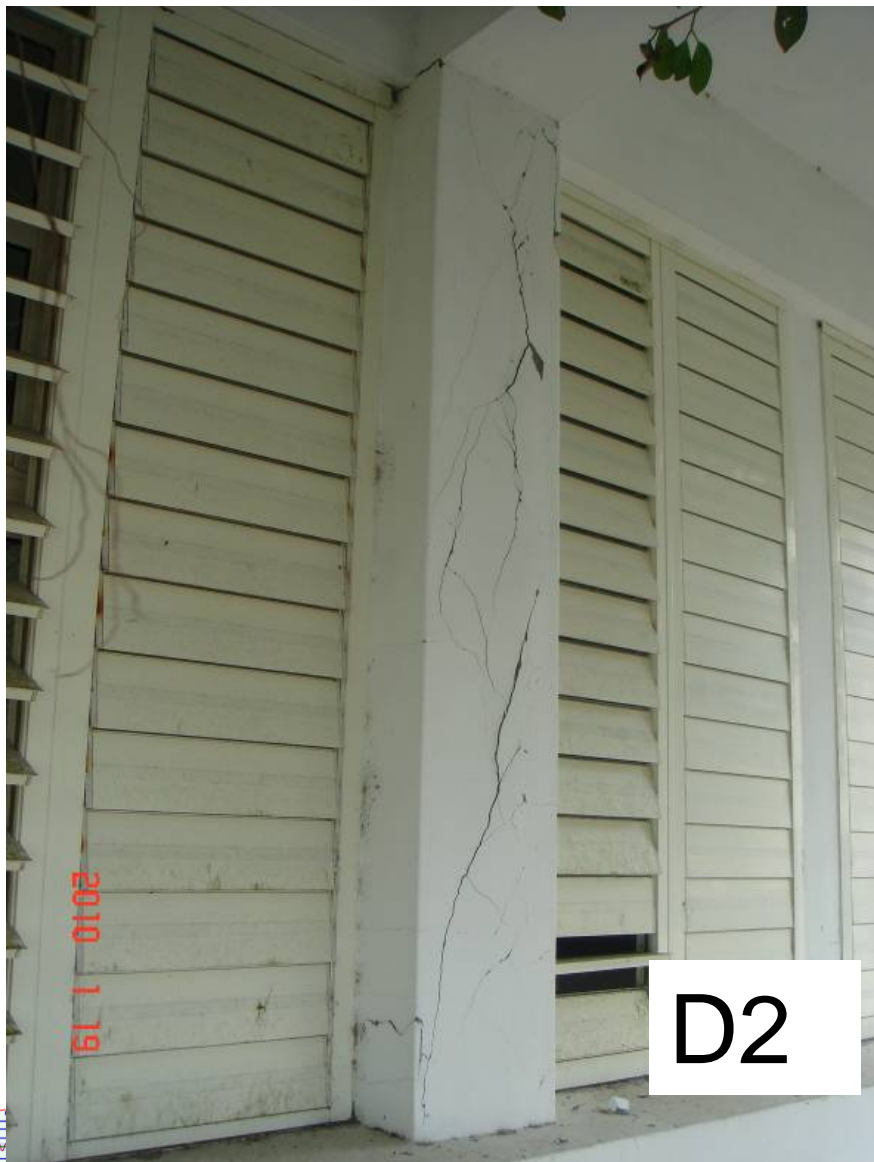
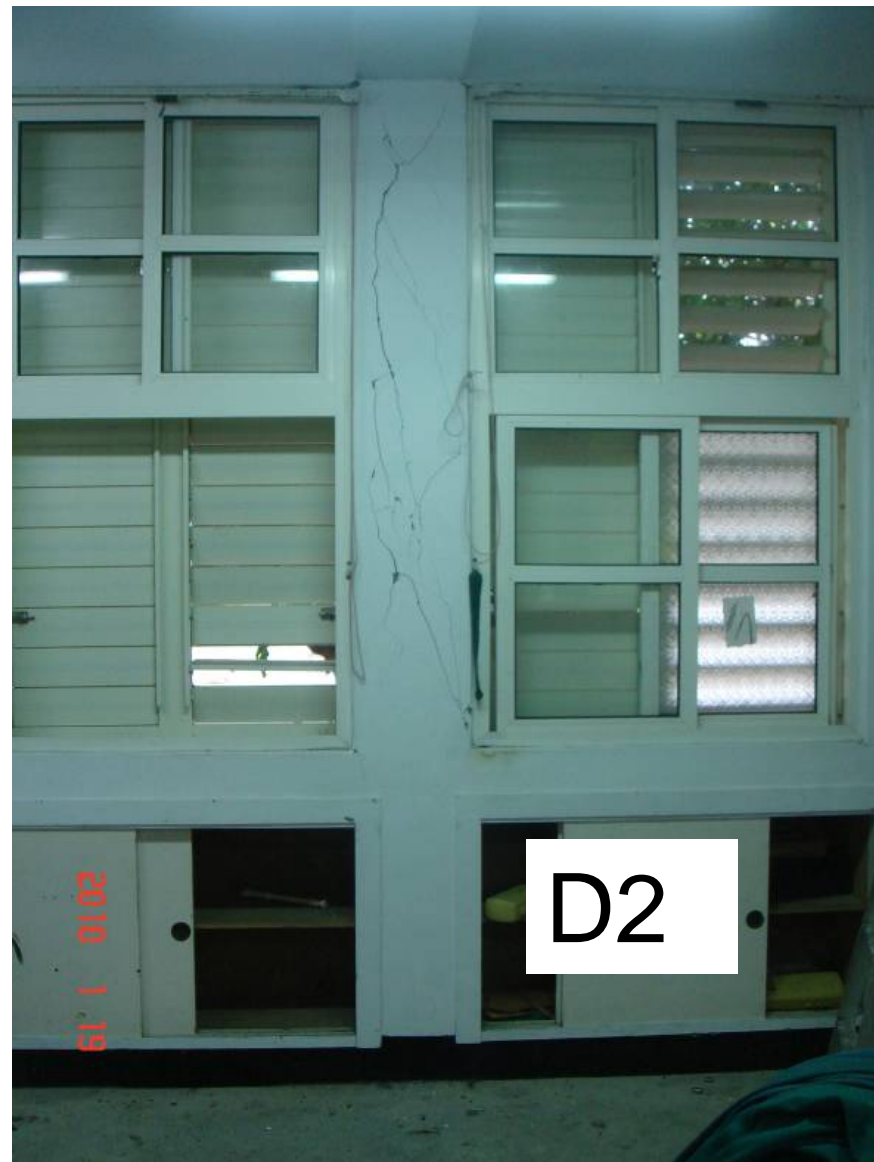
其他柱也產生剪力裂縫，寬度超過2mm

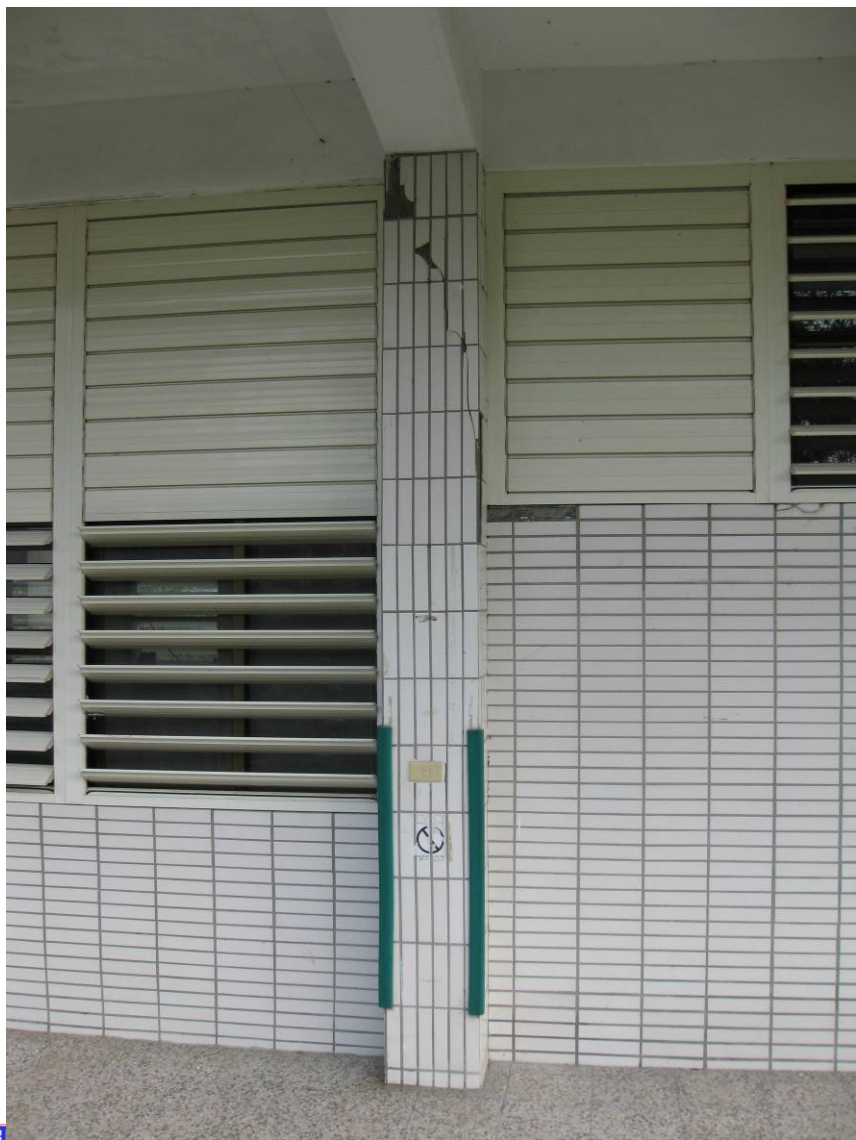
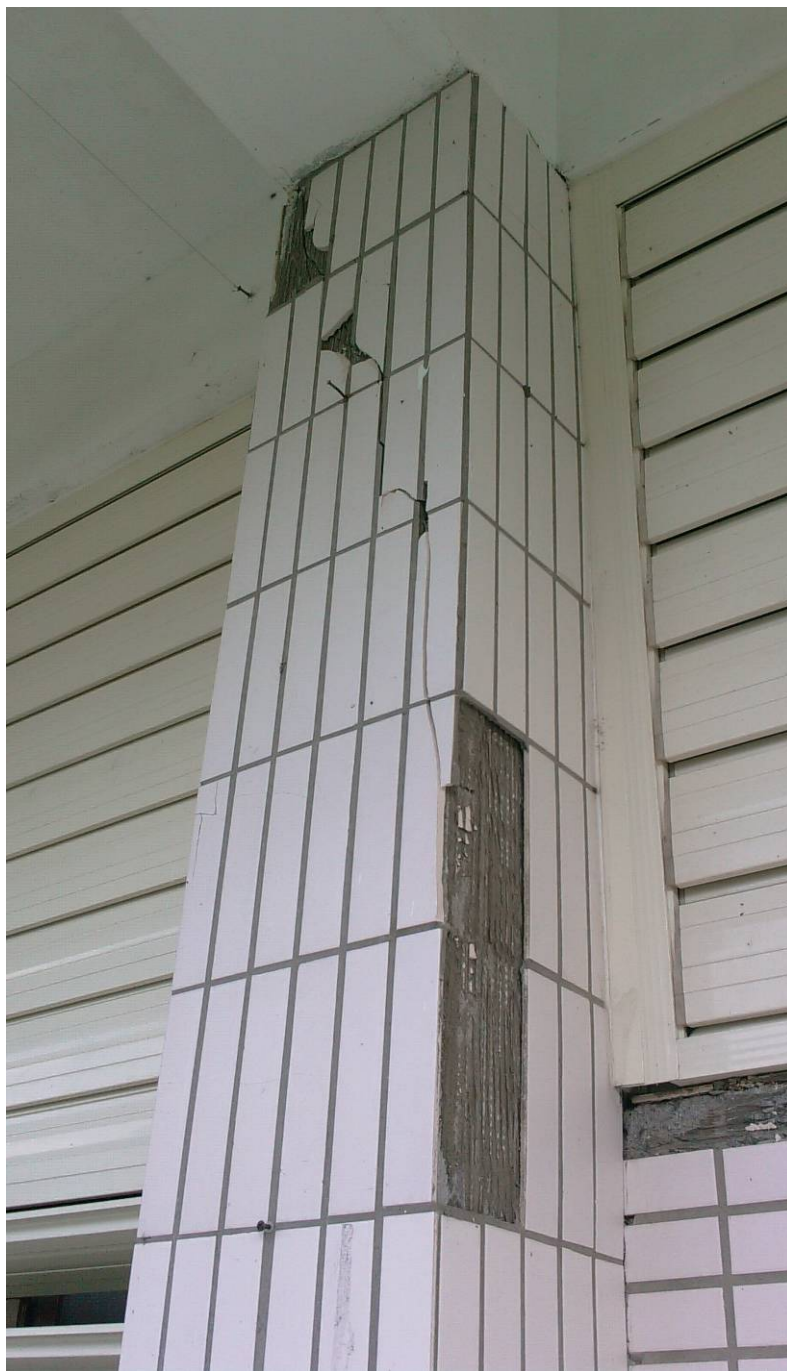
走廊側高低窗檯柱

1. 剪力破壞 2. 裂縫寬度5mm

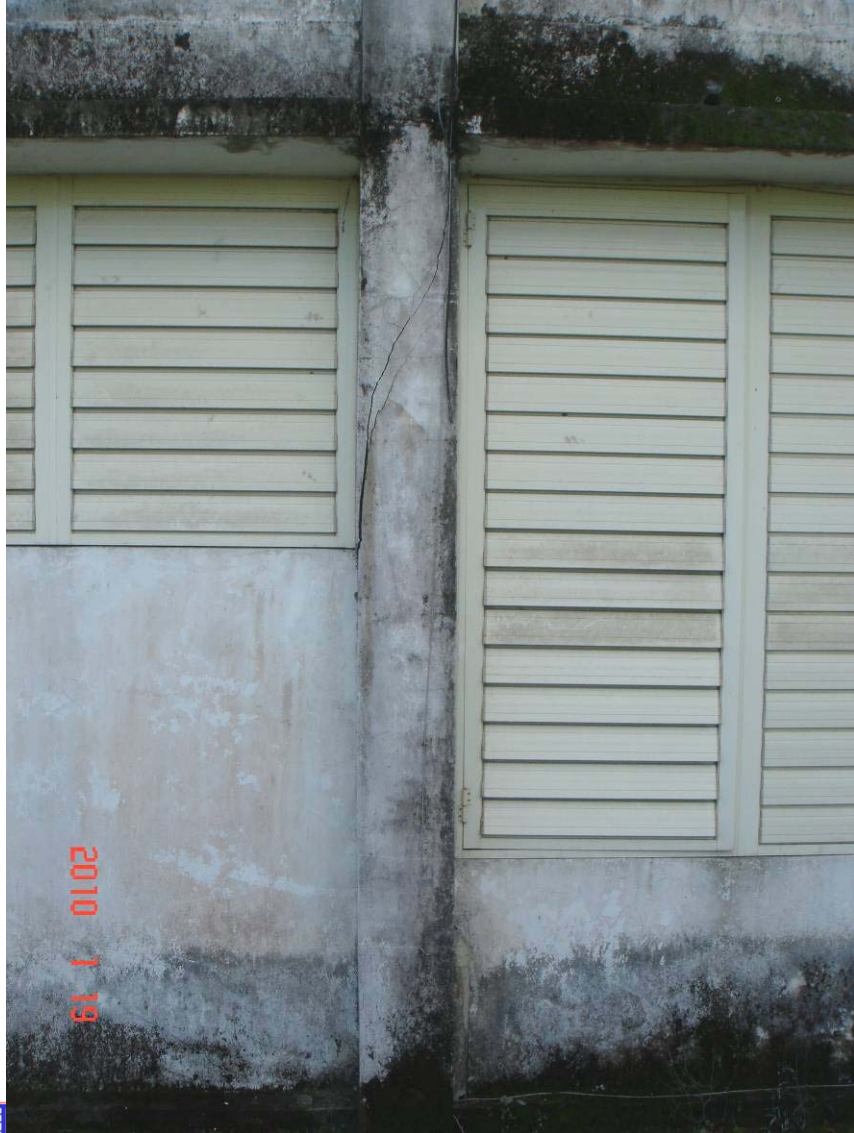
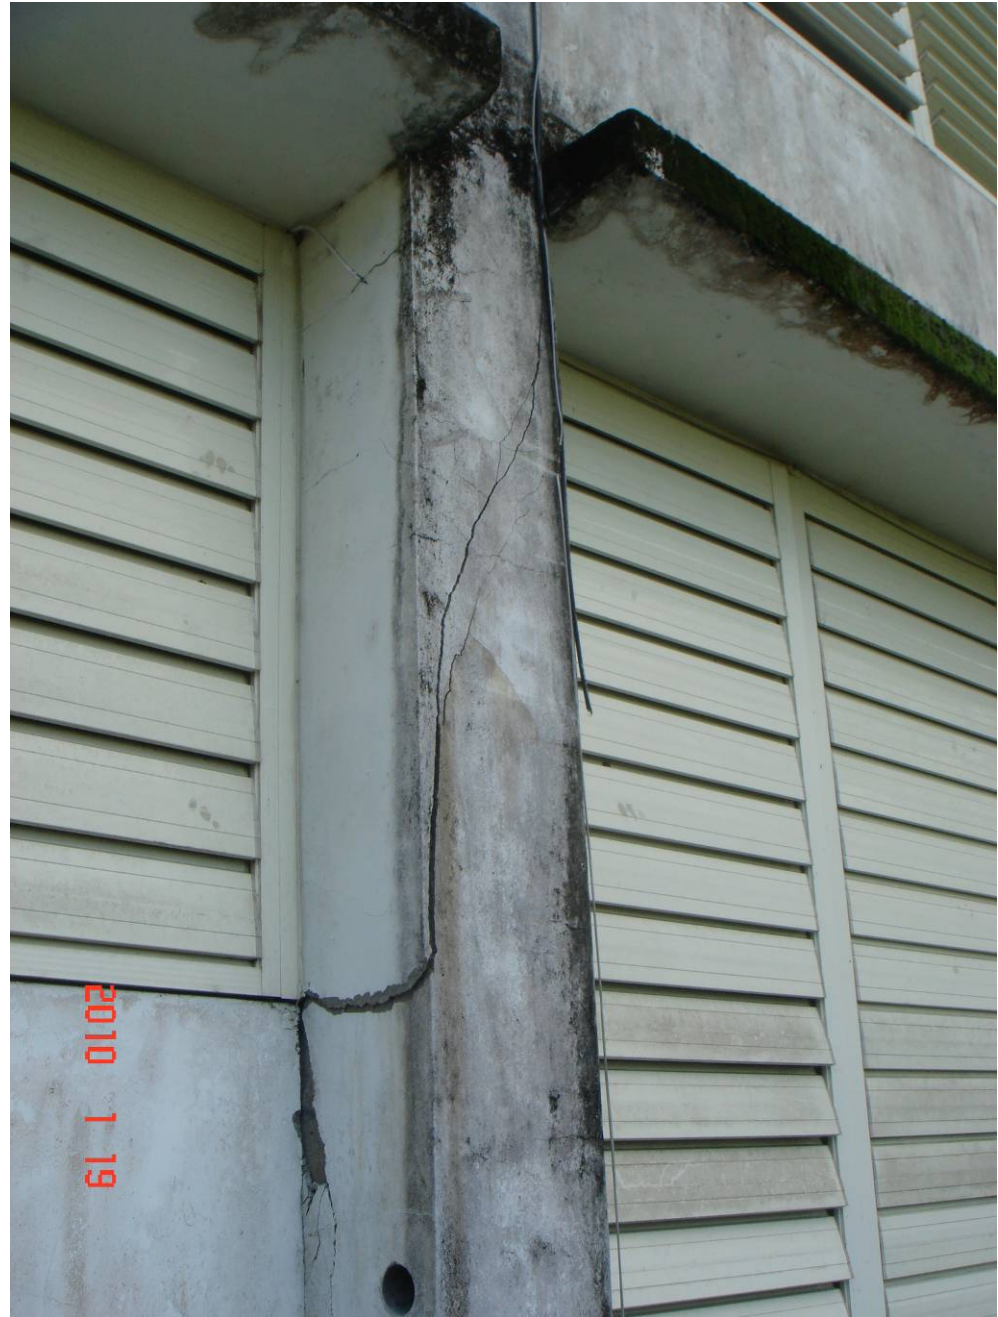
背側高低窗檯柱

1. 剪力破壞

2. 裂縫寬度10mm

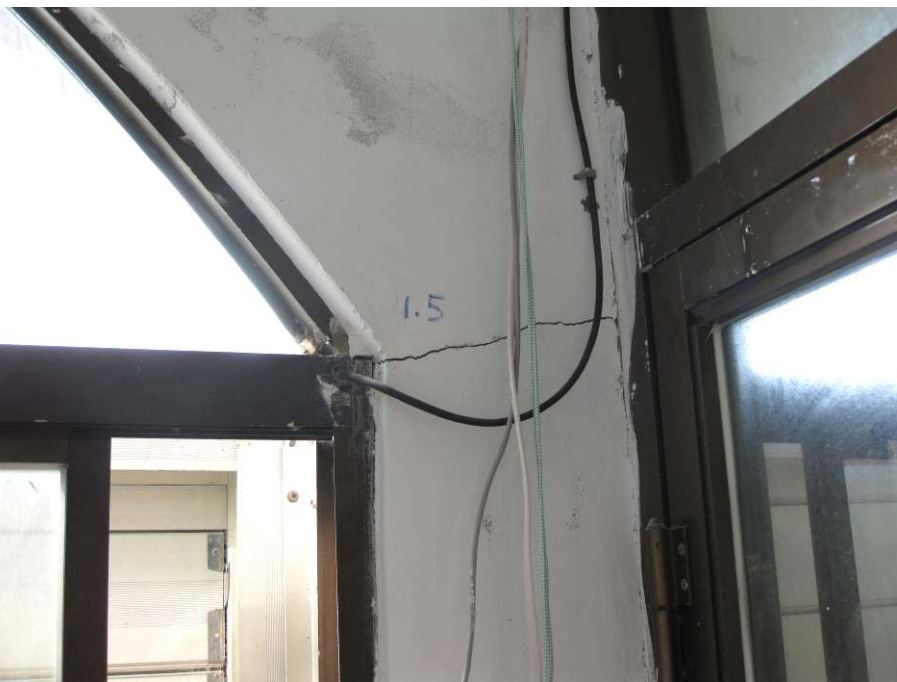
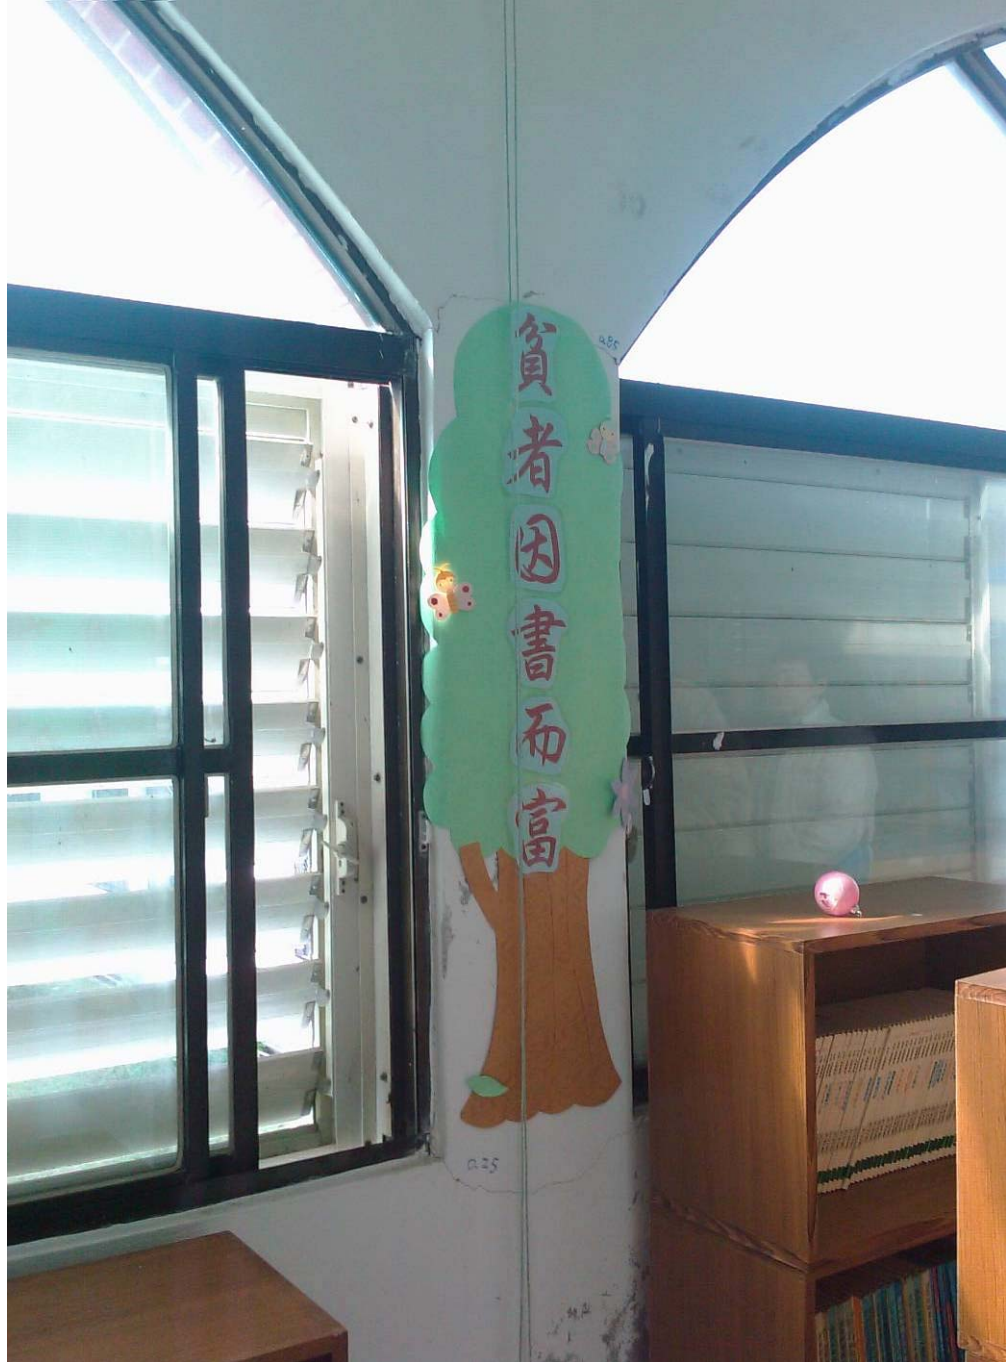
二樓陽台外牆 裂縫，寬1.5mm

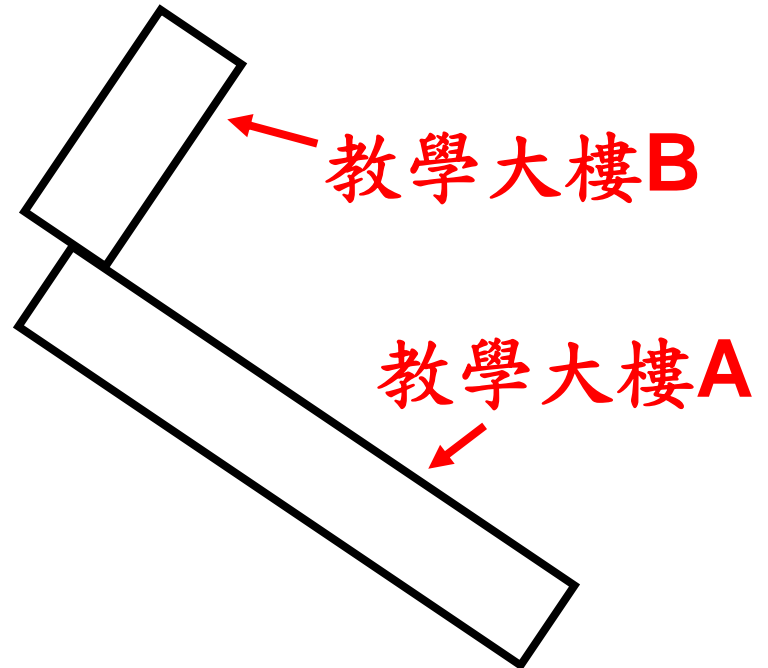
A、B兩棟伸縮縫碰撞

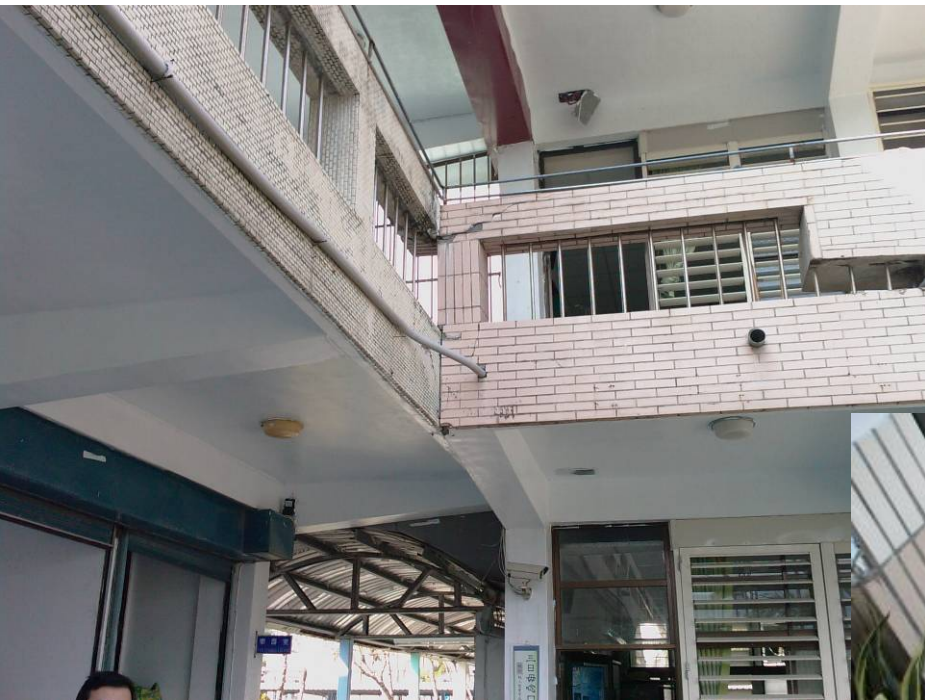
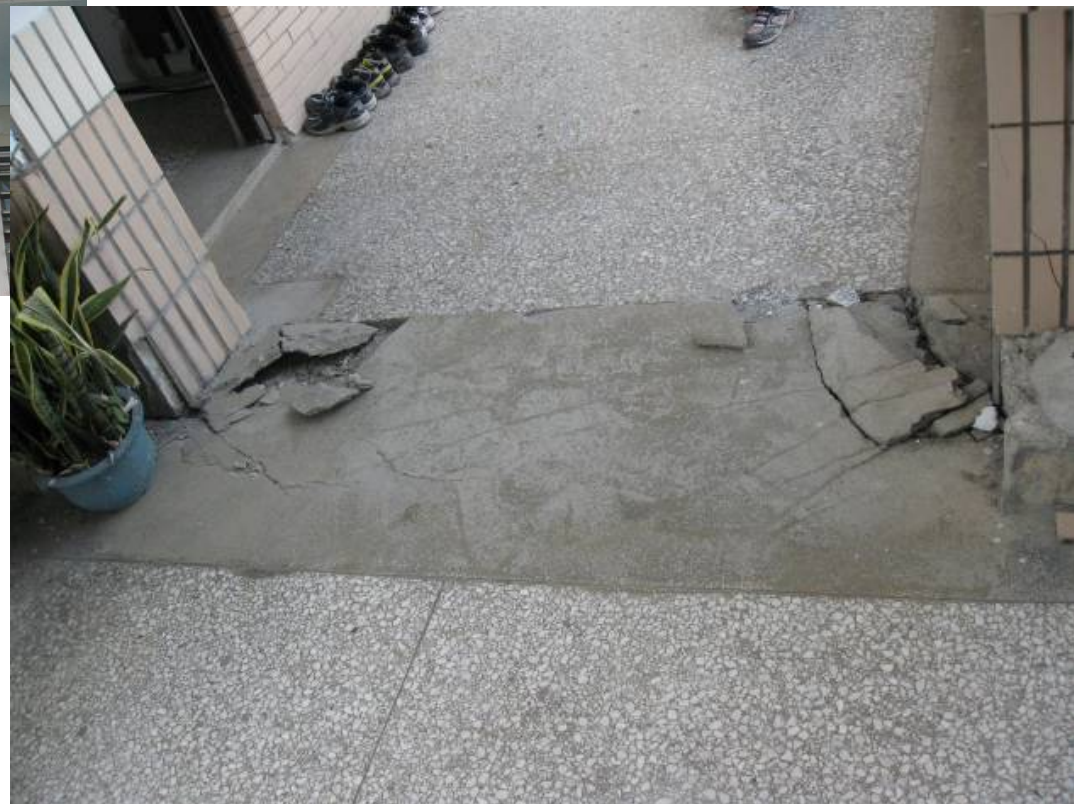
A棟走廊側部分結構輕微開裂

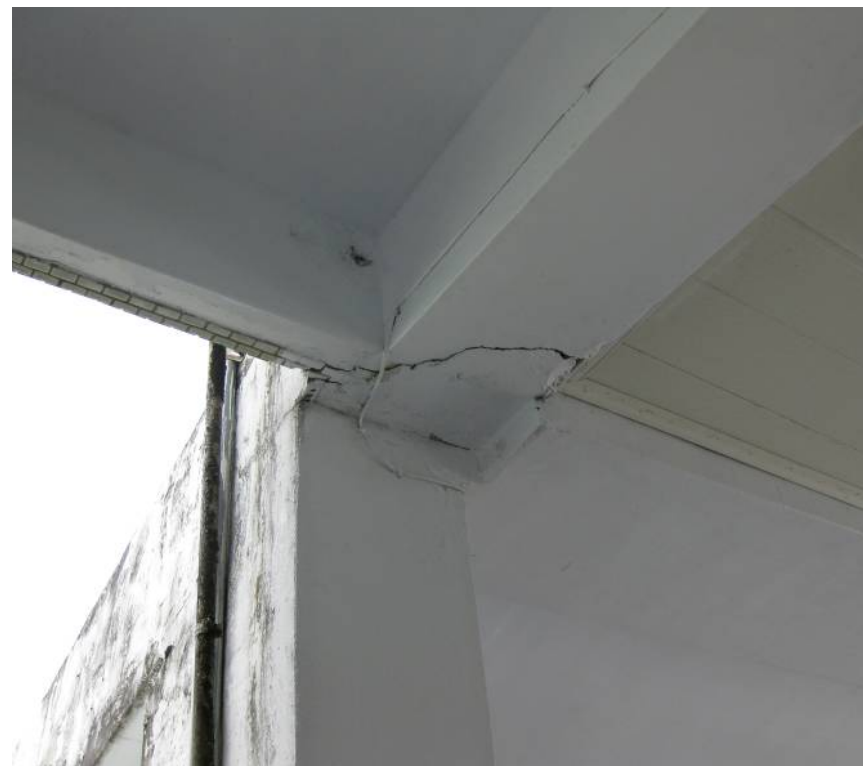
懸臂走廊梁端碰撞樓梯而造成開裂

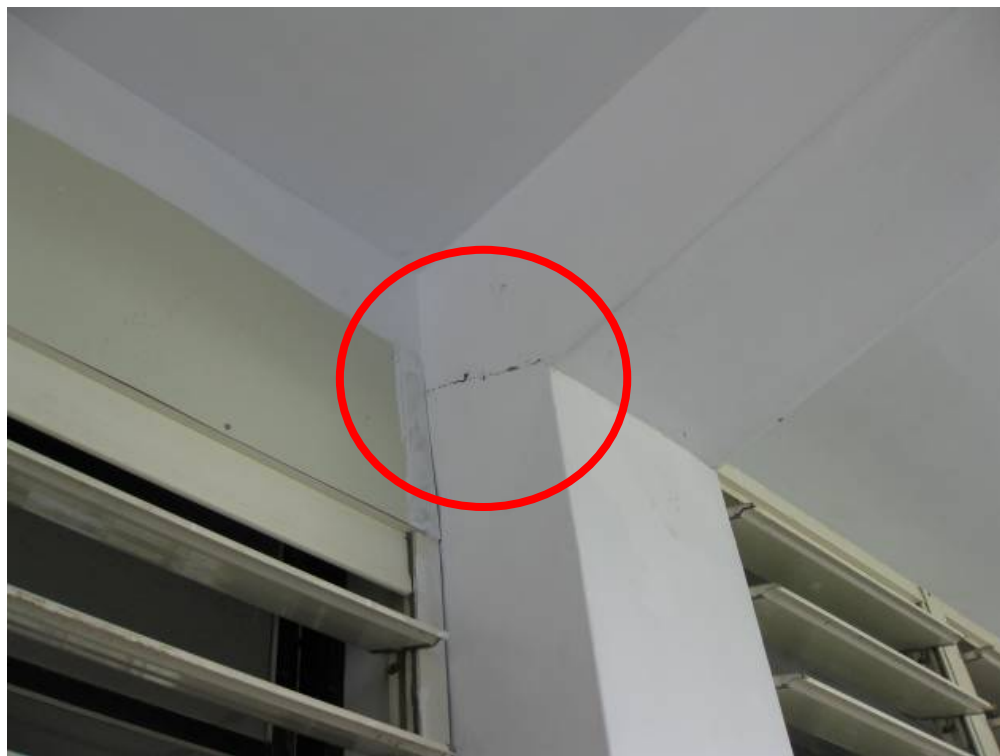
部分梁柱接頭輕微開裂

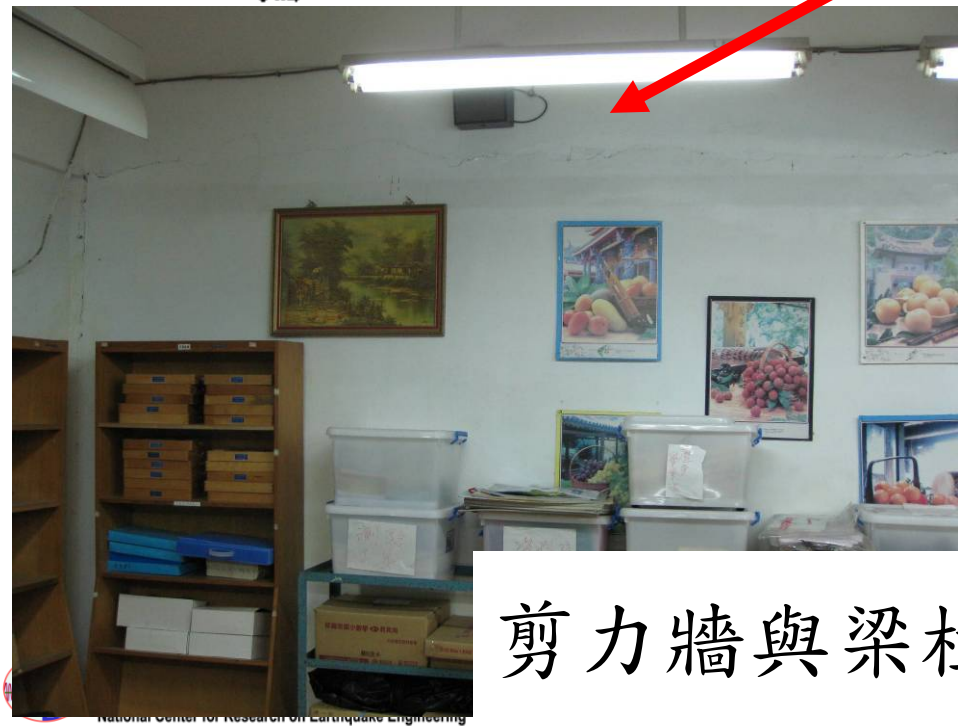
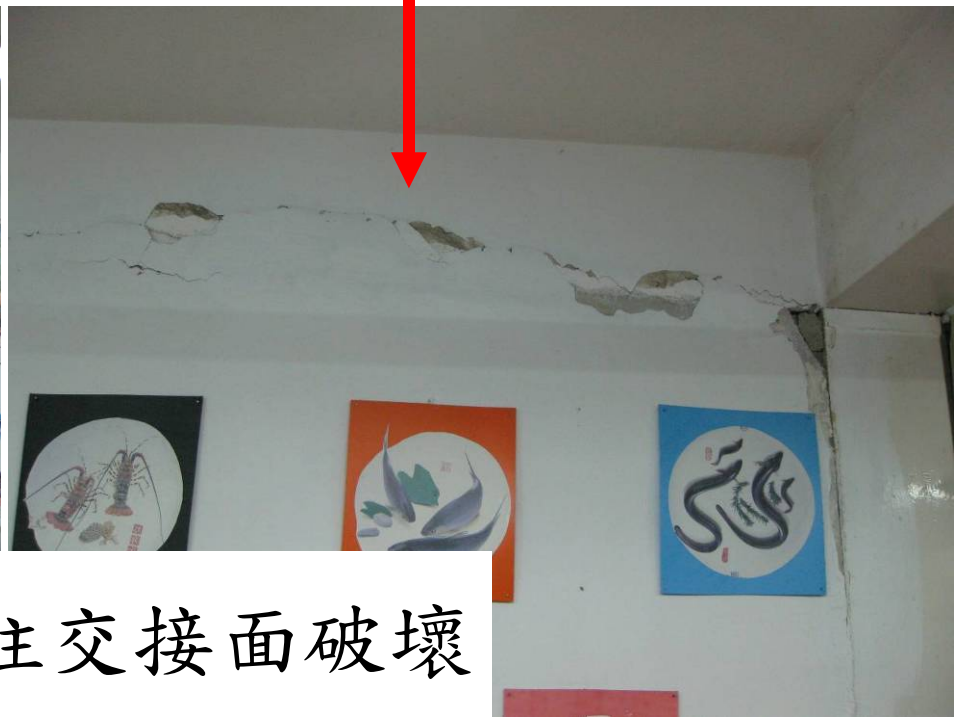
剪力牆與梁柱交接面破壞

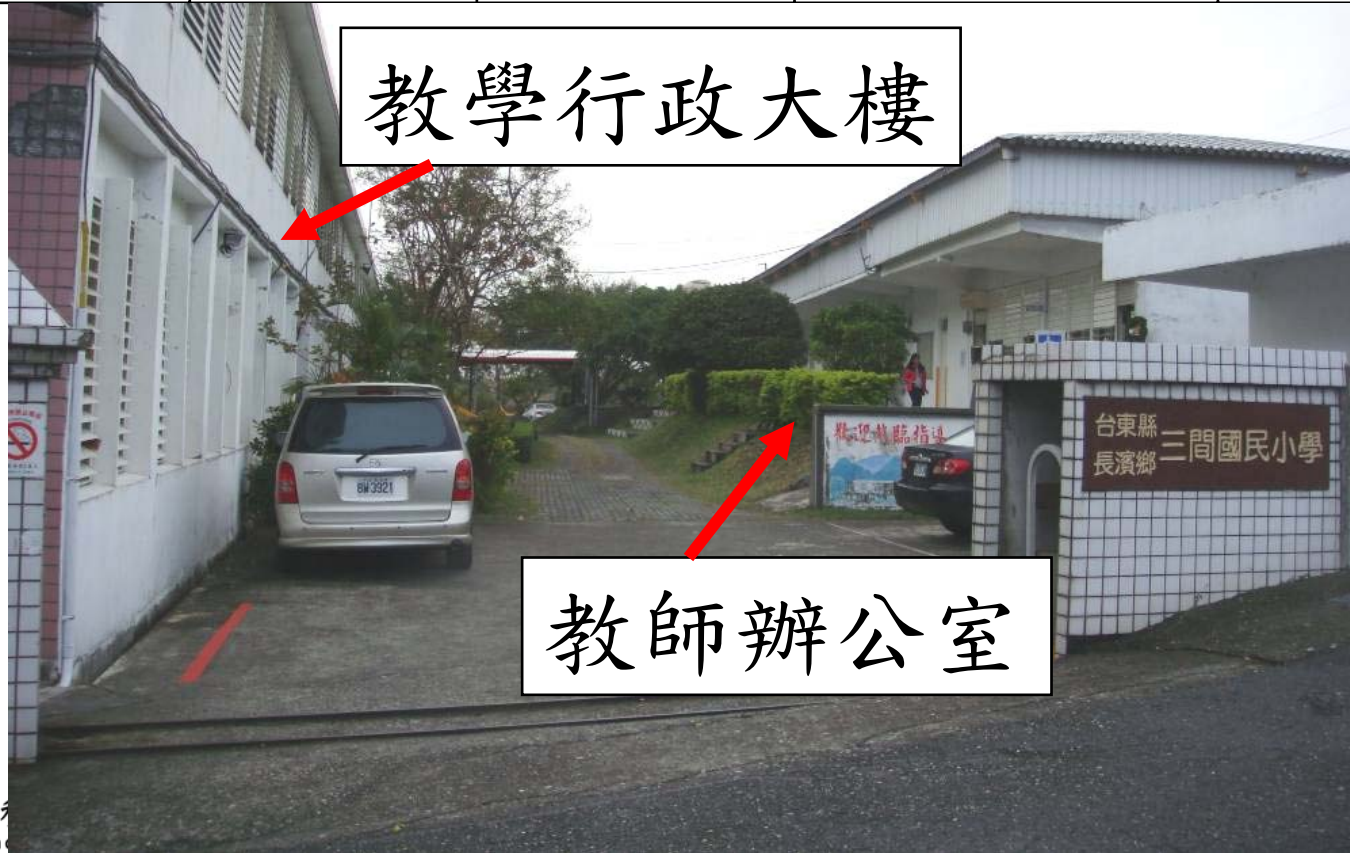
教學行政大樓主要震損位置

1. 1F窗檯柱產生剪力裂縫

2. 走廊柱頂磁磚剝落

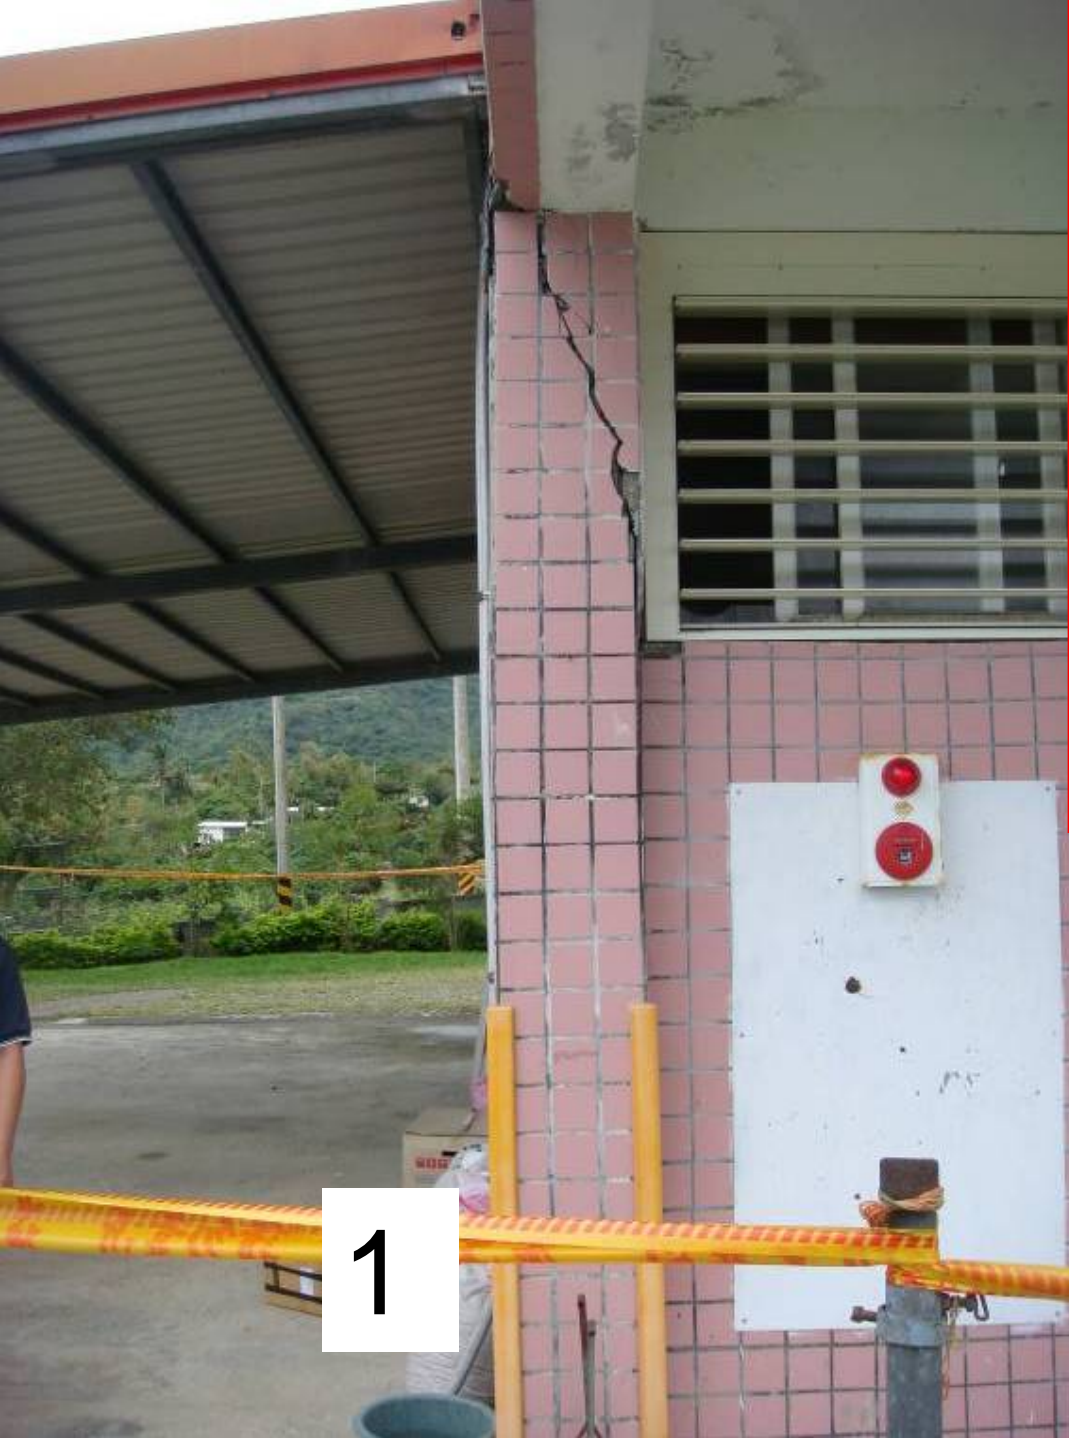
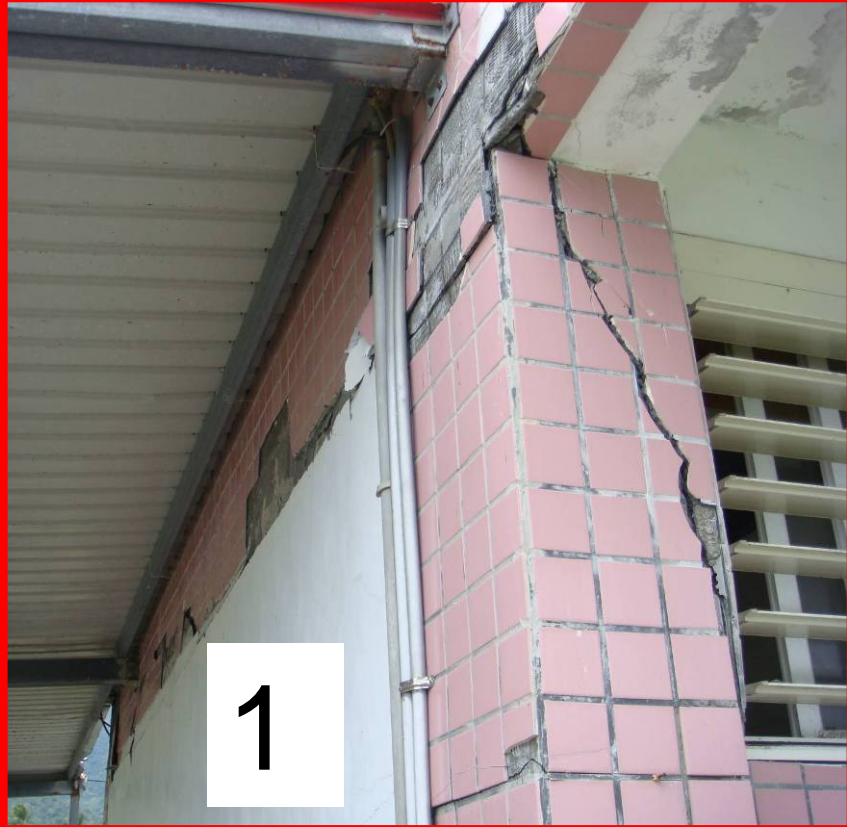
開高窗
窗檯柱剪力破壞

窗檯柱剪力破壞

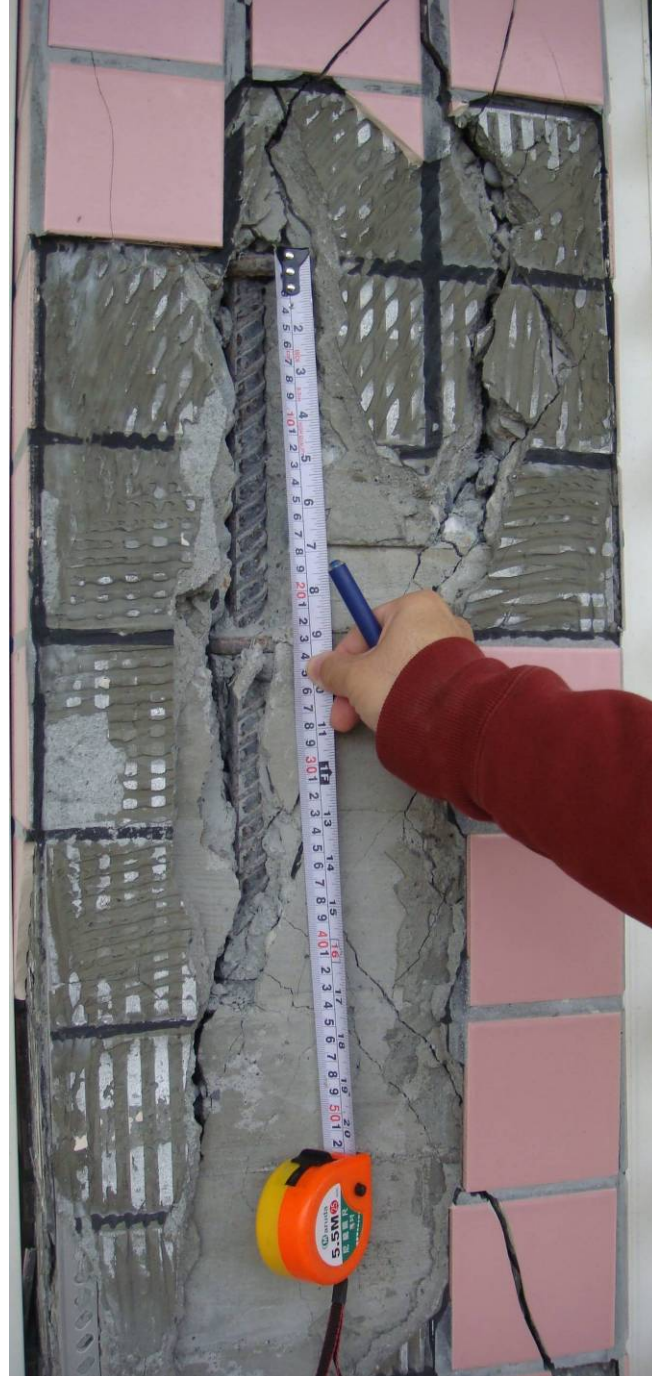
1. 剪力開裂
2. 磁磚剝落
3. 保護層不足

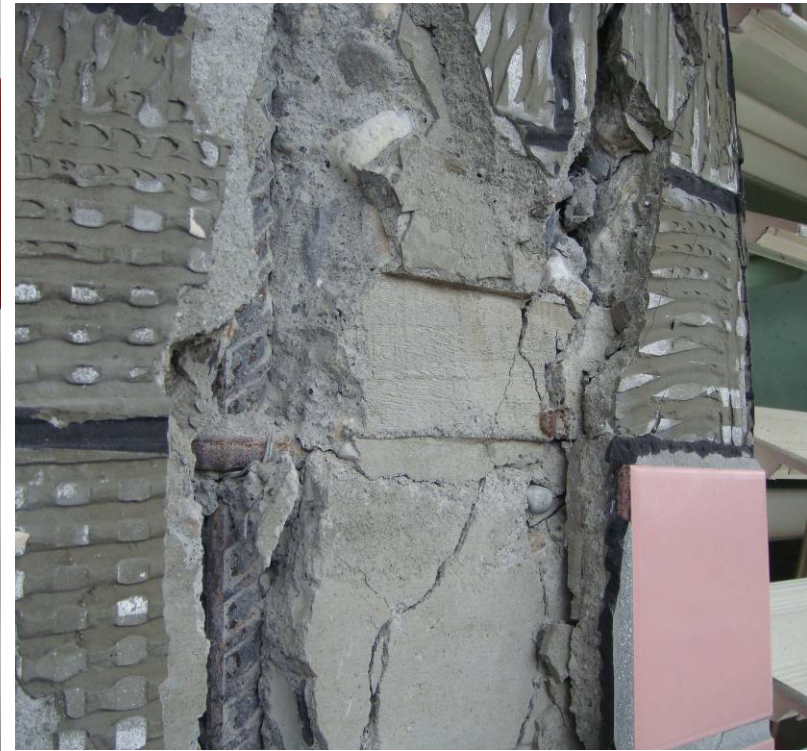
1. 剪力開裂
2. 磁磚剝落
3. 蜂窩
