「20091219花蓮地震勘災說明暨校舍補強案例觀摩」議程

20091219花蓮地震

花東地區校舍勘災報告

1219花蓮壽豐外海地震
非結構震害調查

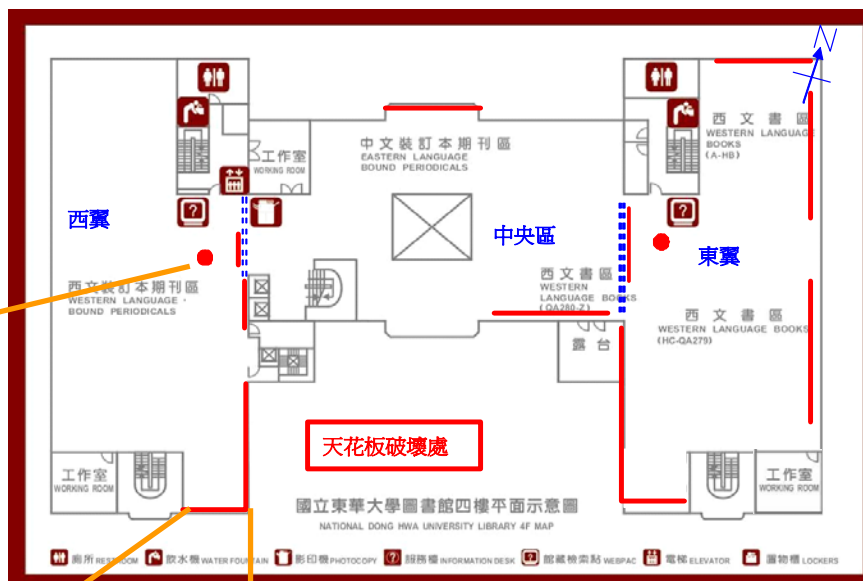
圖書區沿牆邊緣處天花板大量破壞

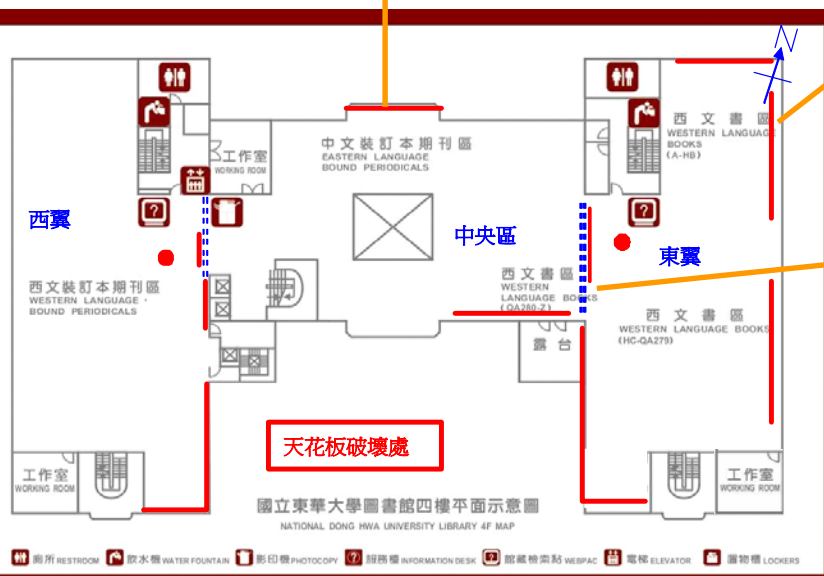
輕鋼架天花板收邊細部

- 未施作收邊釘、距牆邊第一條懸吊線距離大於20cm
- 自斜屋頂懸吊長度長

- 邊界條件：相鄰兩邊以收邊釘鎖固，未固定側需有固定連桿(V型夾)
- 懸吊線：距離收邊20公分內需有懸吊線
- 斜撐組：壓力桿及4條斜撐

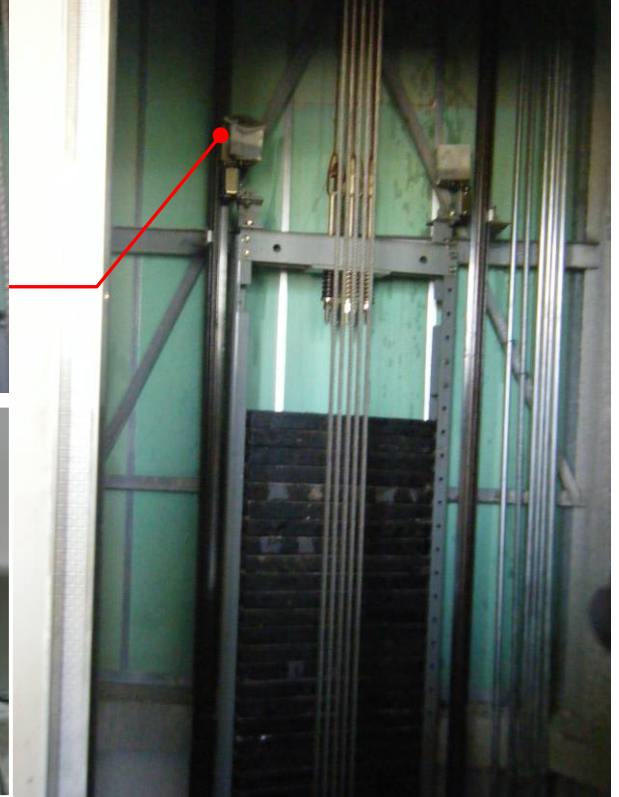
- 頂層水箱外殼挫屈漏水
- 3座客運電梯故障，配重塊框架與導滑墊自導軌脫離

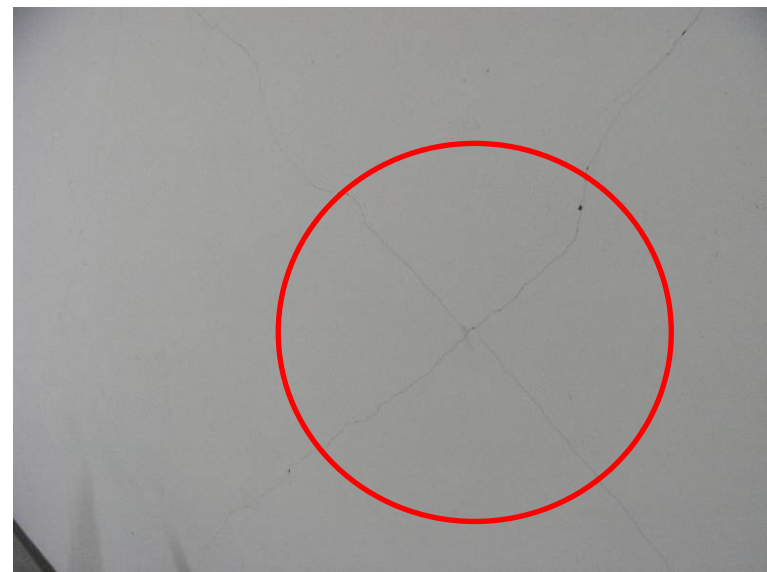
東華大學圖資大樓塔樓

- 塔樓玻璃磚破壞
- 剪力牆出現0.25mm斜向裂縫
- 塔樓頂層樓梯蓋板脫離導軌

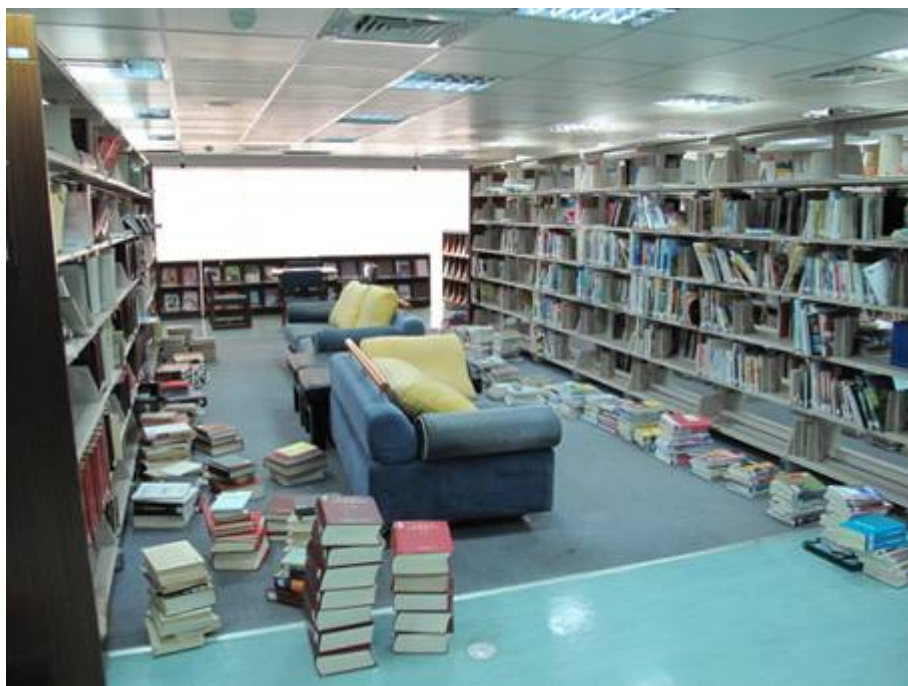
- 書本掉落，書架滑動
- 服務間天花板掉落

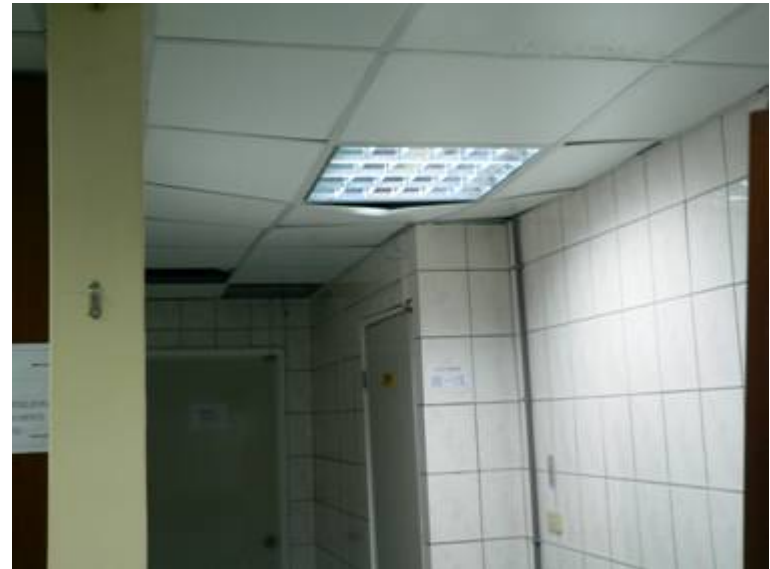
- 服務間天花板擠壓面外變形與掉落

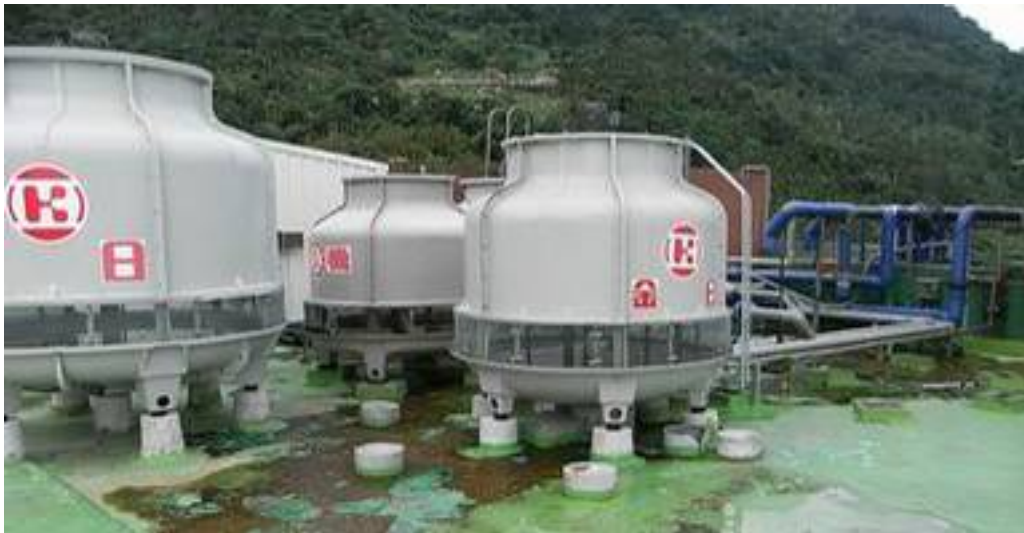
- 頂層水塔漏水

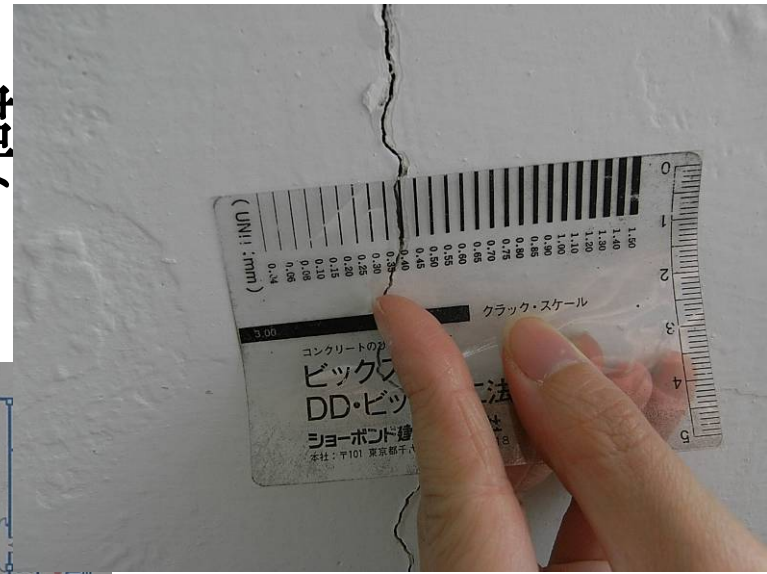
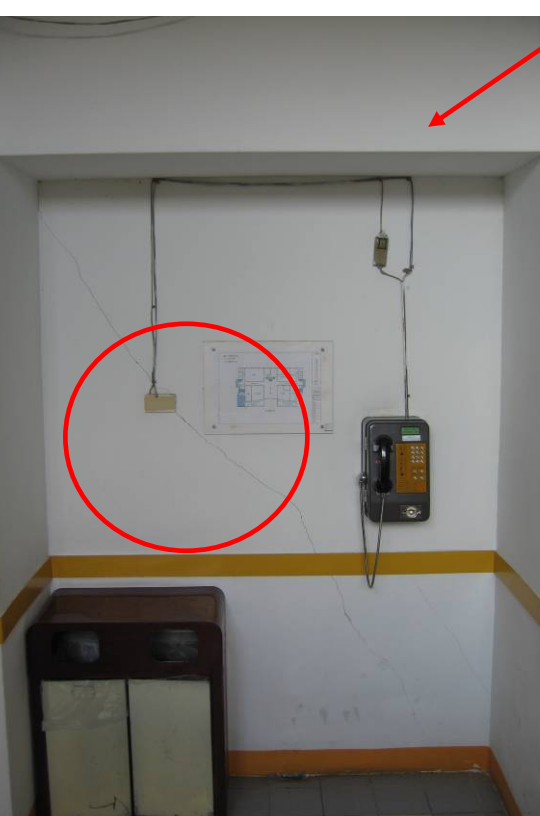
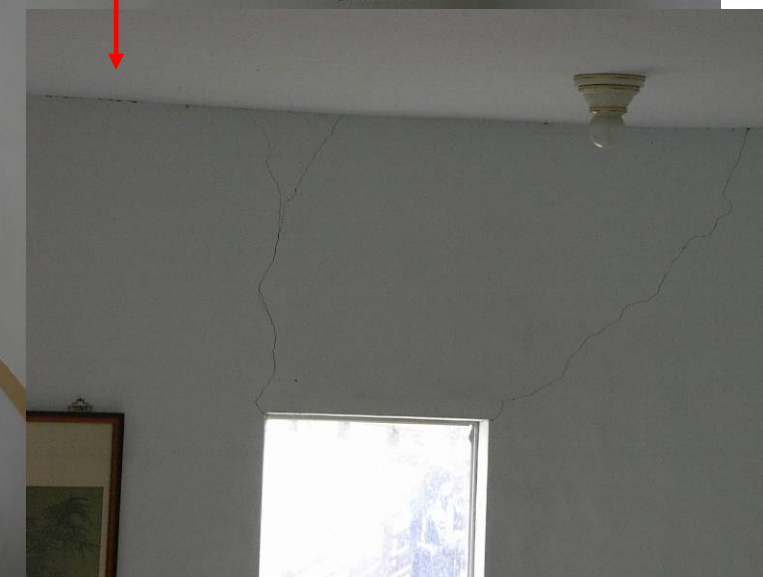
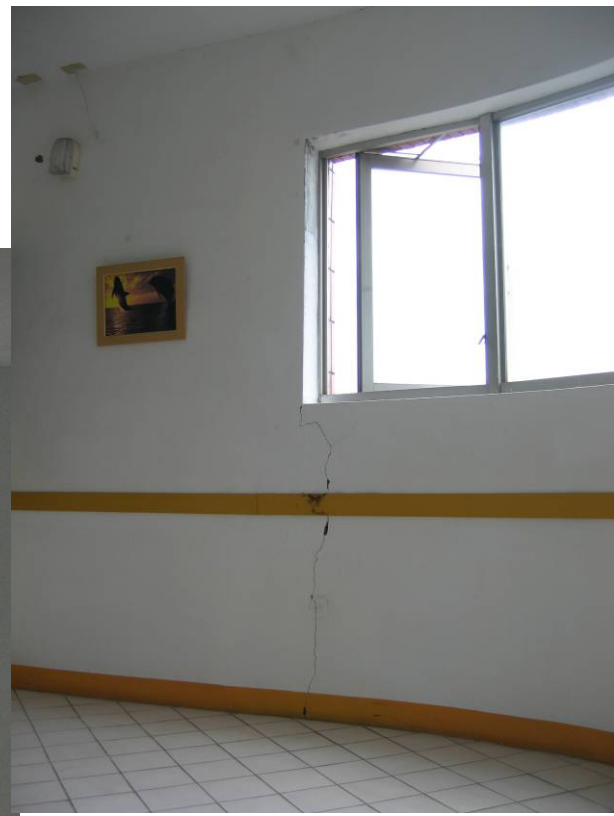
- 樓梯間牆壁裂縫，最寬約0.4mm

- 窗台邊裂縫

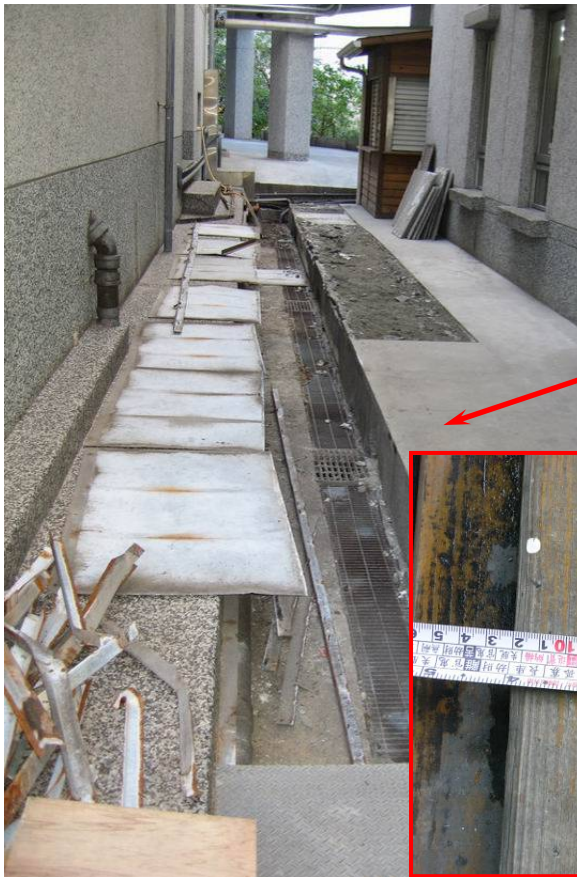
基礎隔震層

- 11F+B1F之基底隔震建築物
- 隔震系統發揮功效，隔震縫附近鋪面破壞

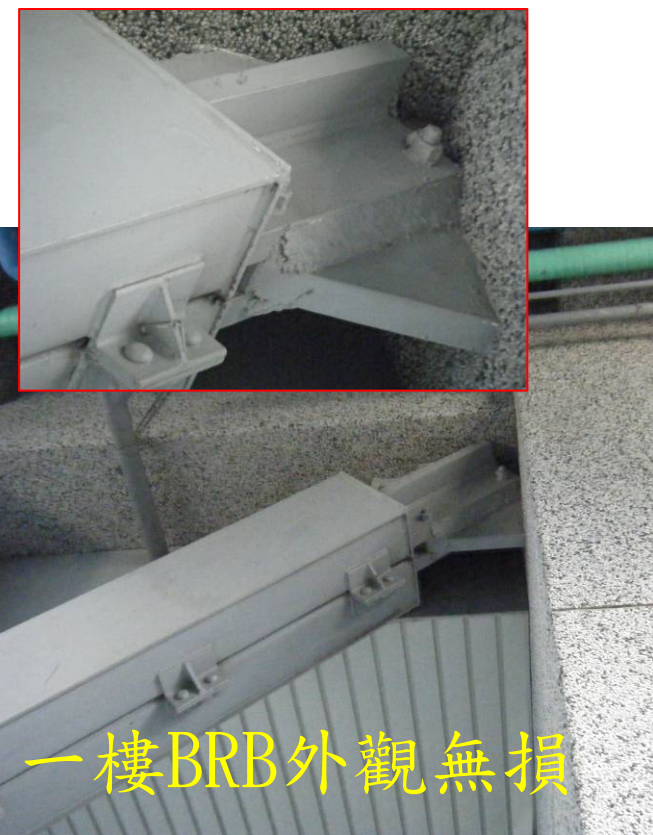
一樓BRB外觀無損
