花蓮縣\*\*鄉 00 國民中(小)學  
無障礙設備與設施  
改善申請計畫書

## 108 年〇〇國小改善無障礙校園環境計畫申請書

(○○國中/小) 整體改善無障礙校園長期計畫

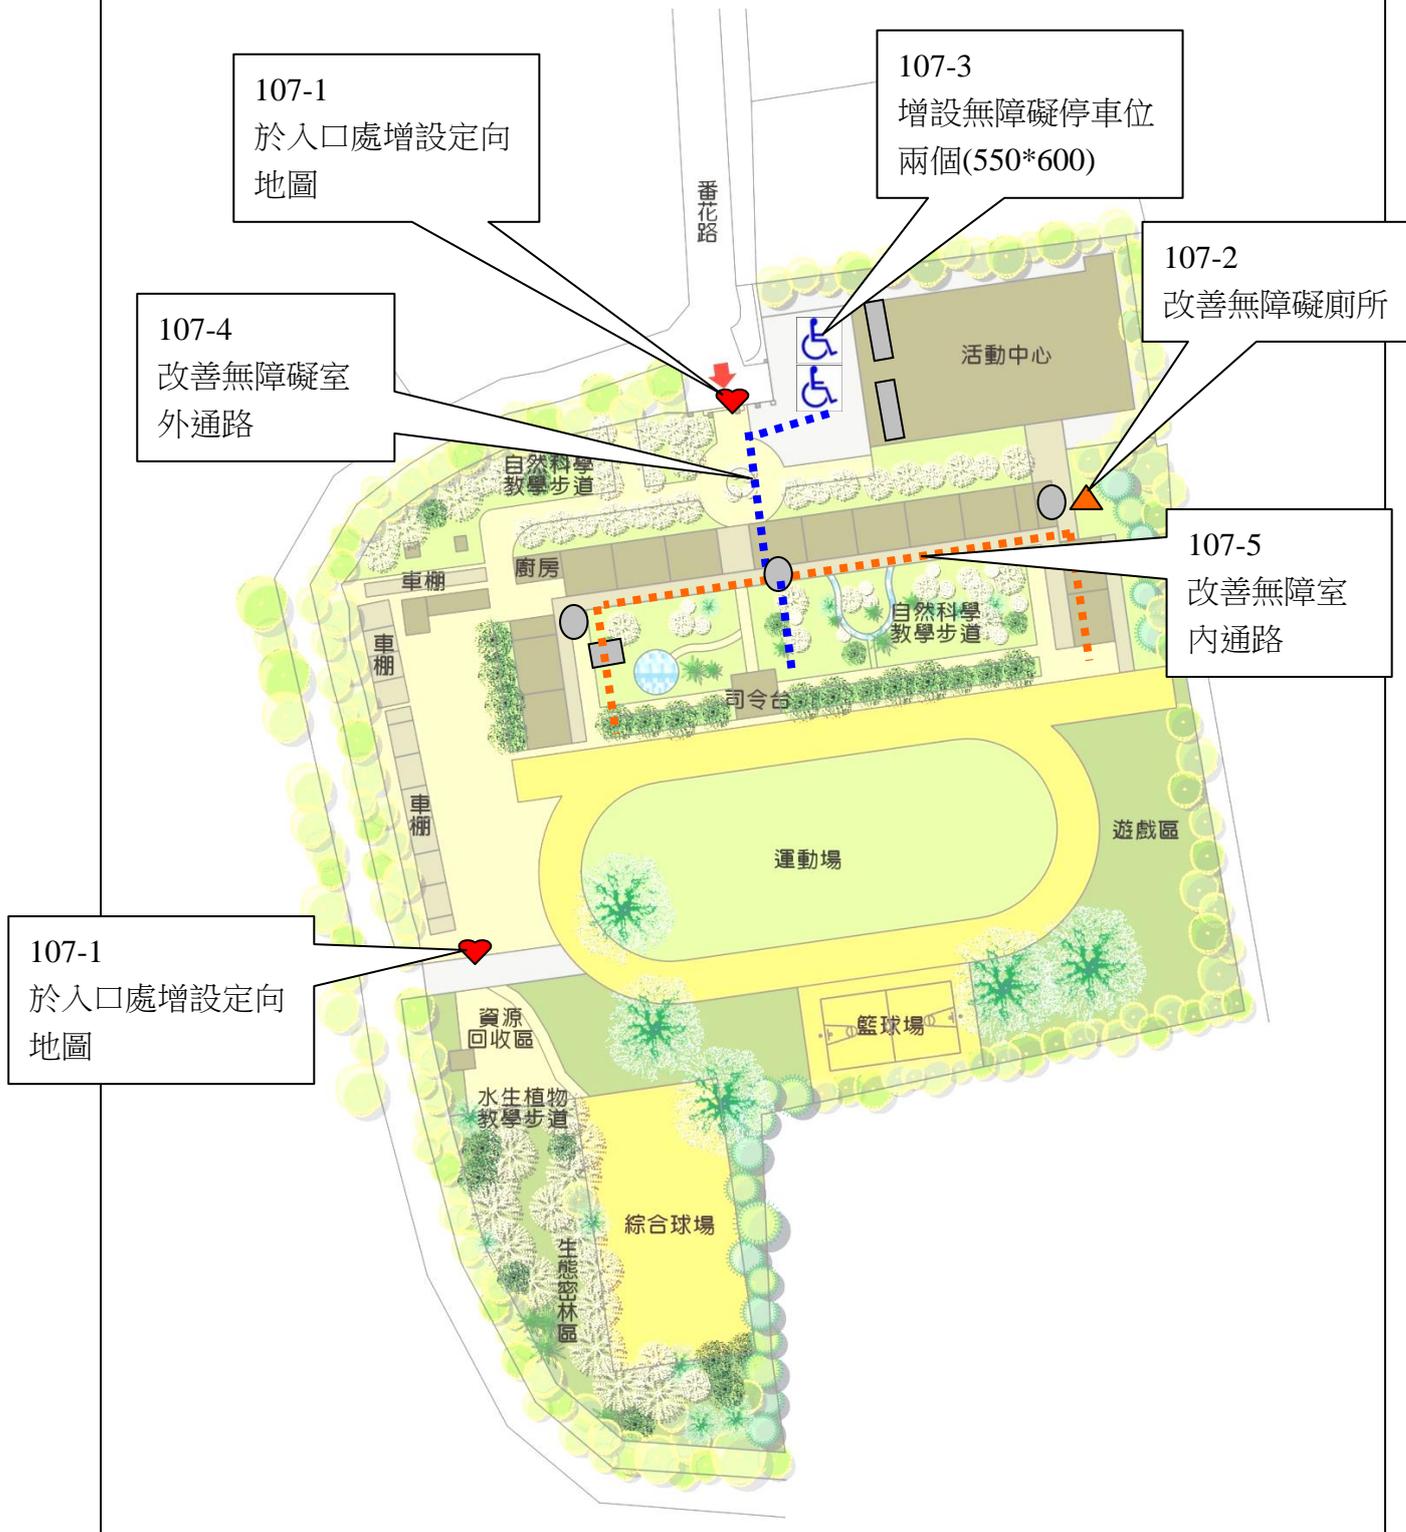
一、無障礙設施樓層平面配置簡圖

現有無障礙設施

預計改善設施配置圖

107 年預計改善配置圖

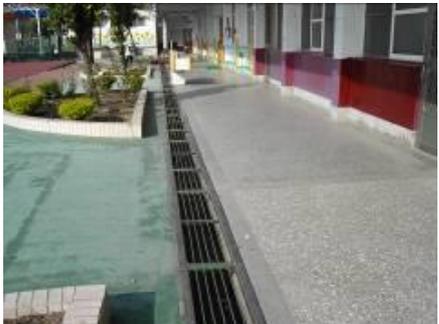
一、項目名稱		改善水溝蓋	
改善前照片

現況說明	
		改善方法	1. 室外引導通路：設立明確之引導指示設施，水溝蓋面縫隙以實面鋼板代替之。 2. 擬全面改善為實面鋪蓋，使人員能迅速離開建築物。

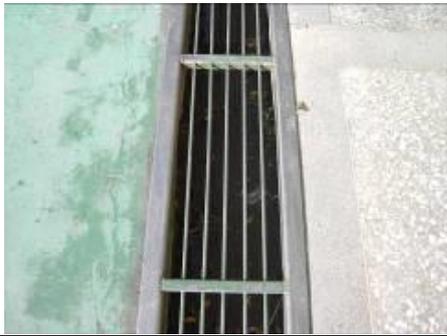
預期效益	
		預估經費	
相關法規			
1. 開口：通路130 公分範圍內，應儘量不設置水溝格柵或其他開口，如需設置，其水溝格柵或其他開口在主要行進之方向，開口不得大於1.3 公分（圖1）。 2. 突出物限制：通路淨高不得小於200 公分，地面起60-200 公分之範圍，不得有10公分以上之懸空突出物，如為必要設置之突出物，應設置警示或其他防撞設施（圖1）。 圖 1

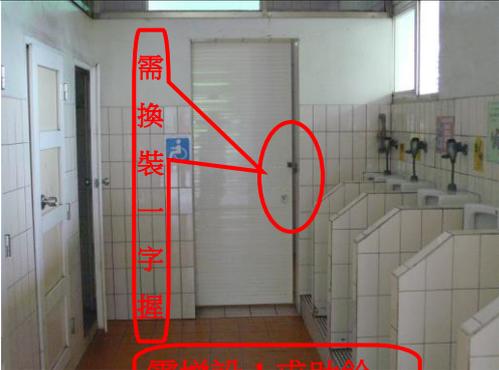
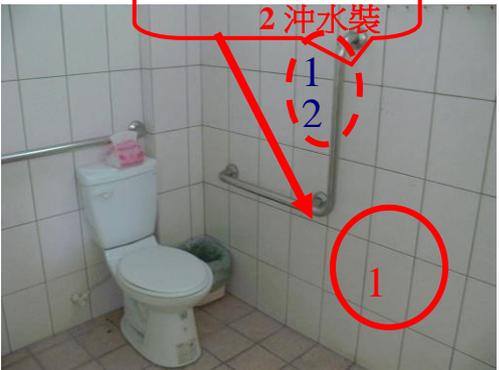
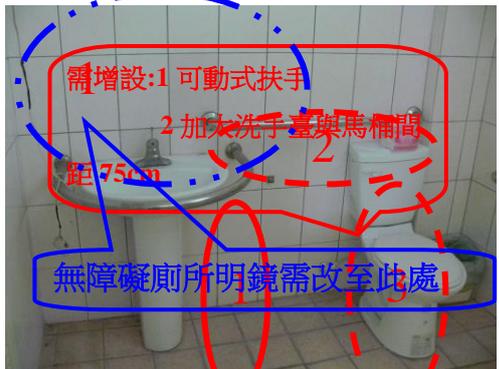
二、項目名稱		無障礙廁所改善		
改善前照片

現況說明	1. 門把不符規定。 2. 無求助鈴。 3. 無側邊沖手控制 4. 無可動式扶手 5. 洗手臺與馬桶間距小於 75cm 6. 無靠背裝置、多馬桶蓋。 7. 缺鏡子。 洗手臺高度、深度不符規定。

改善方法	1. 需換裝一字握把 2. 需增設求助鈴 3. 需增設沖水裝置 4. 需增設可動式扶手 5. 需增設加大洗手臺與馬桶間距 75cm 6. 馬桶蓋需去除，增設靠背 7. 無障礙廁所明鏡需改至此處 8. 洗手臺淨高度 65cm、深度 45cm

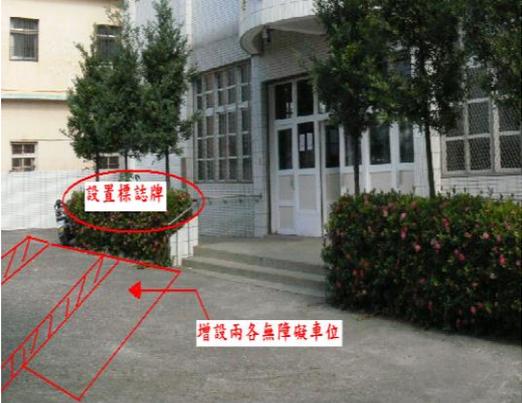
三、項目名稱		無障礙車位		
改善前照片

現況說明	本校尚無無障礙車位	
		改善方法	1. 在活動中心門口，近大門設置無障礙車位兩處。 2. 無障礙車位標示牌(GIP 管含基礎) 3. 無障礙車位畫線。	
		預期效益	(1) 符合無障礙環境規格。 (2) 利於行動不便者行動。	
		預估經費	新台幣 2 萬元	
相關法規
