「20091219花蓮地震勘災說明暨校舍補強案例觀摩」議程

20091219花蓮地震

花東地區校舍勘災報告

1219花蓮壽豐外海地震
非結構震害調查

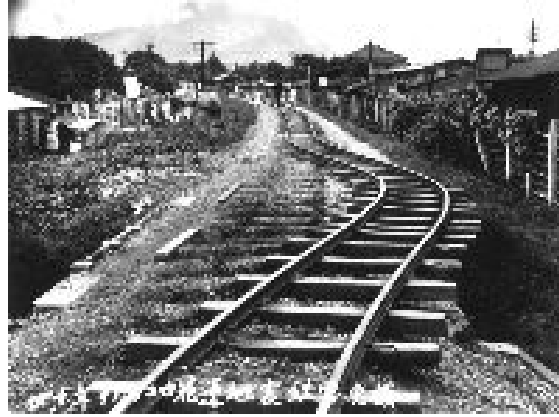
花蓮市中華路鐵路彎曲受損，最大位移量為250公分

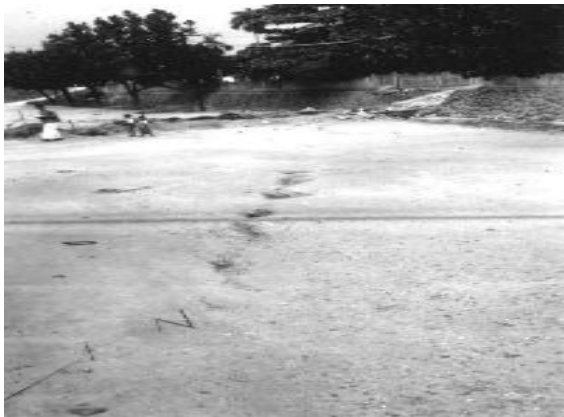
花蓮市明禮國民學校旁馬路上之地裂，走向呈N10°W，寬30公分。校內水泥場地地裂呈N40°W走向，一棟木造教室(長36公尺，寬9公尺)全倒。

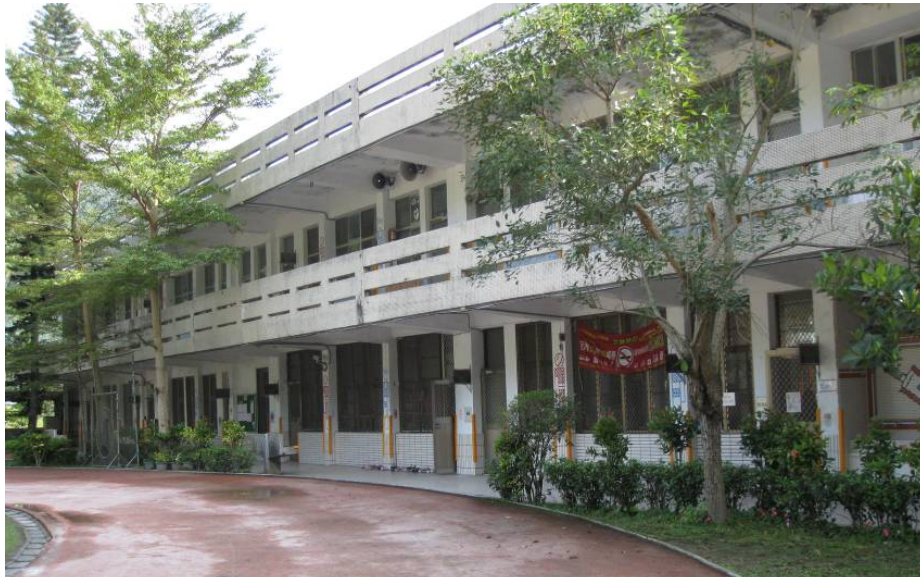
二棟均無明顯結構性震損

行政大樓
將採翼牆補強
