「20091219花蓮地震勘災說明暨校舍補強案例觀摩」議程

20091219花蓮地震

花東地區校舍勘災報告

1219花蓮壽豐外海地震
非結構震害調查

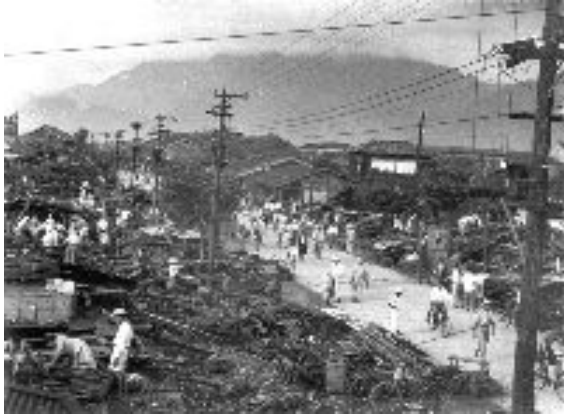
花蓮市中華路一片斷垣殘壁

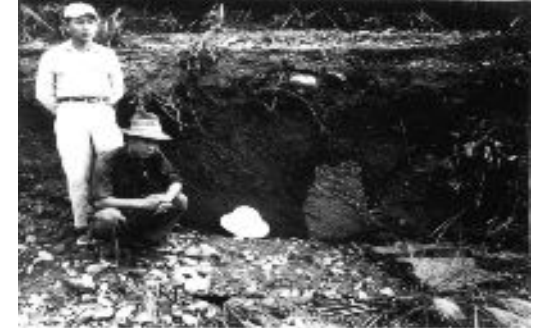
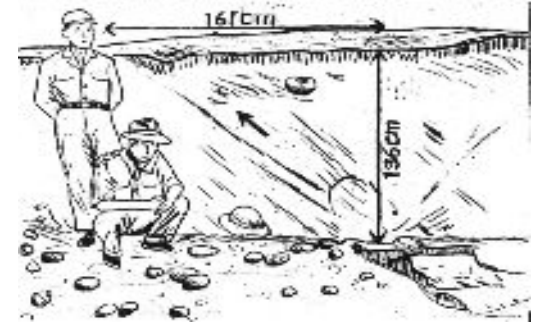
花蓮縣瑞穗鄉富興村之玉里地震斷層露頭

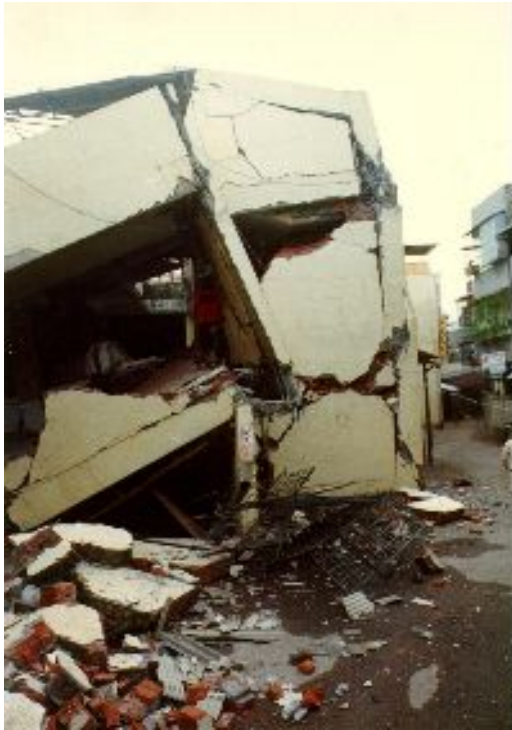
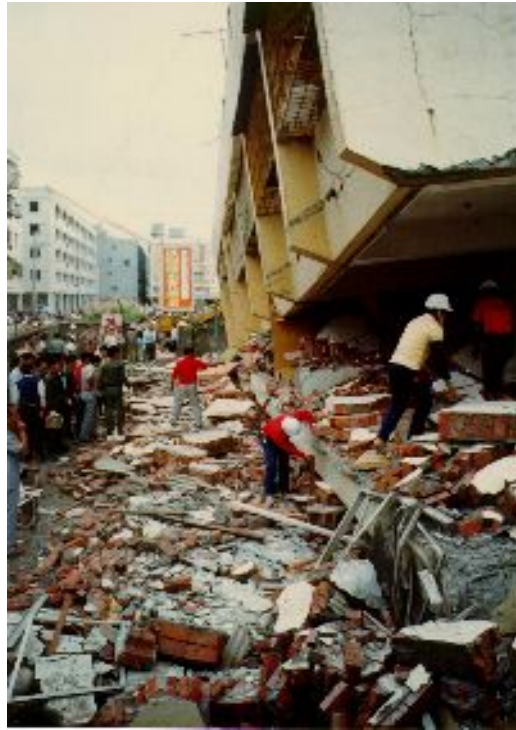
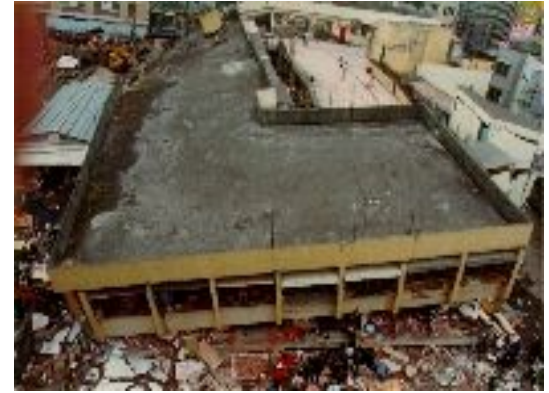
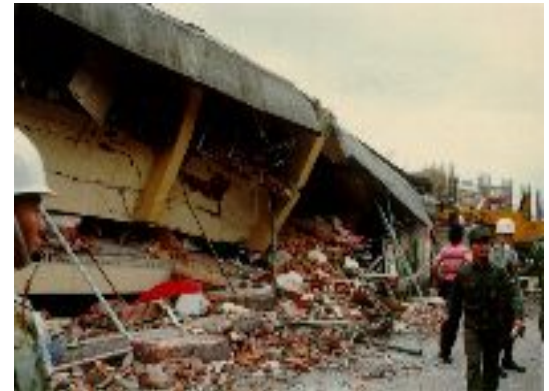
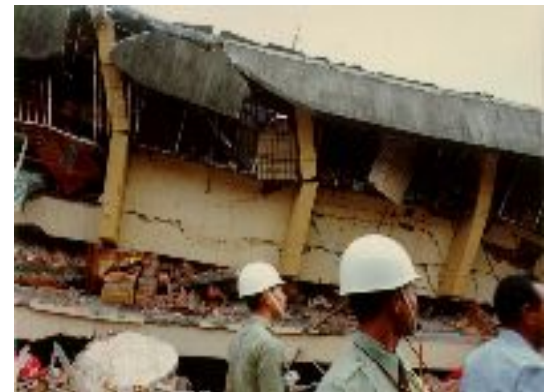
- 台北縣中和市員山路之華陽市場，在此次地震襲擊下，幾乎大部份一、二樓的支柱折斷，造成12人死亡，數十人受傷的慘劇

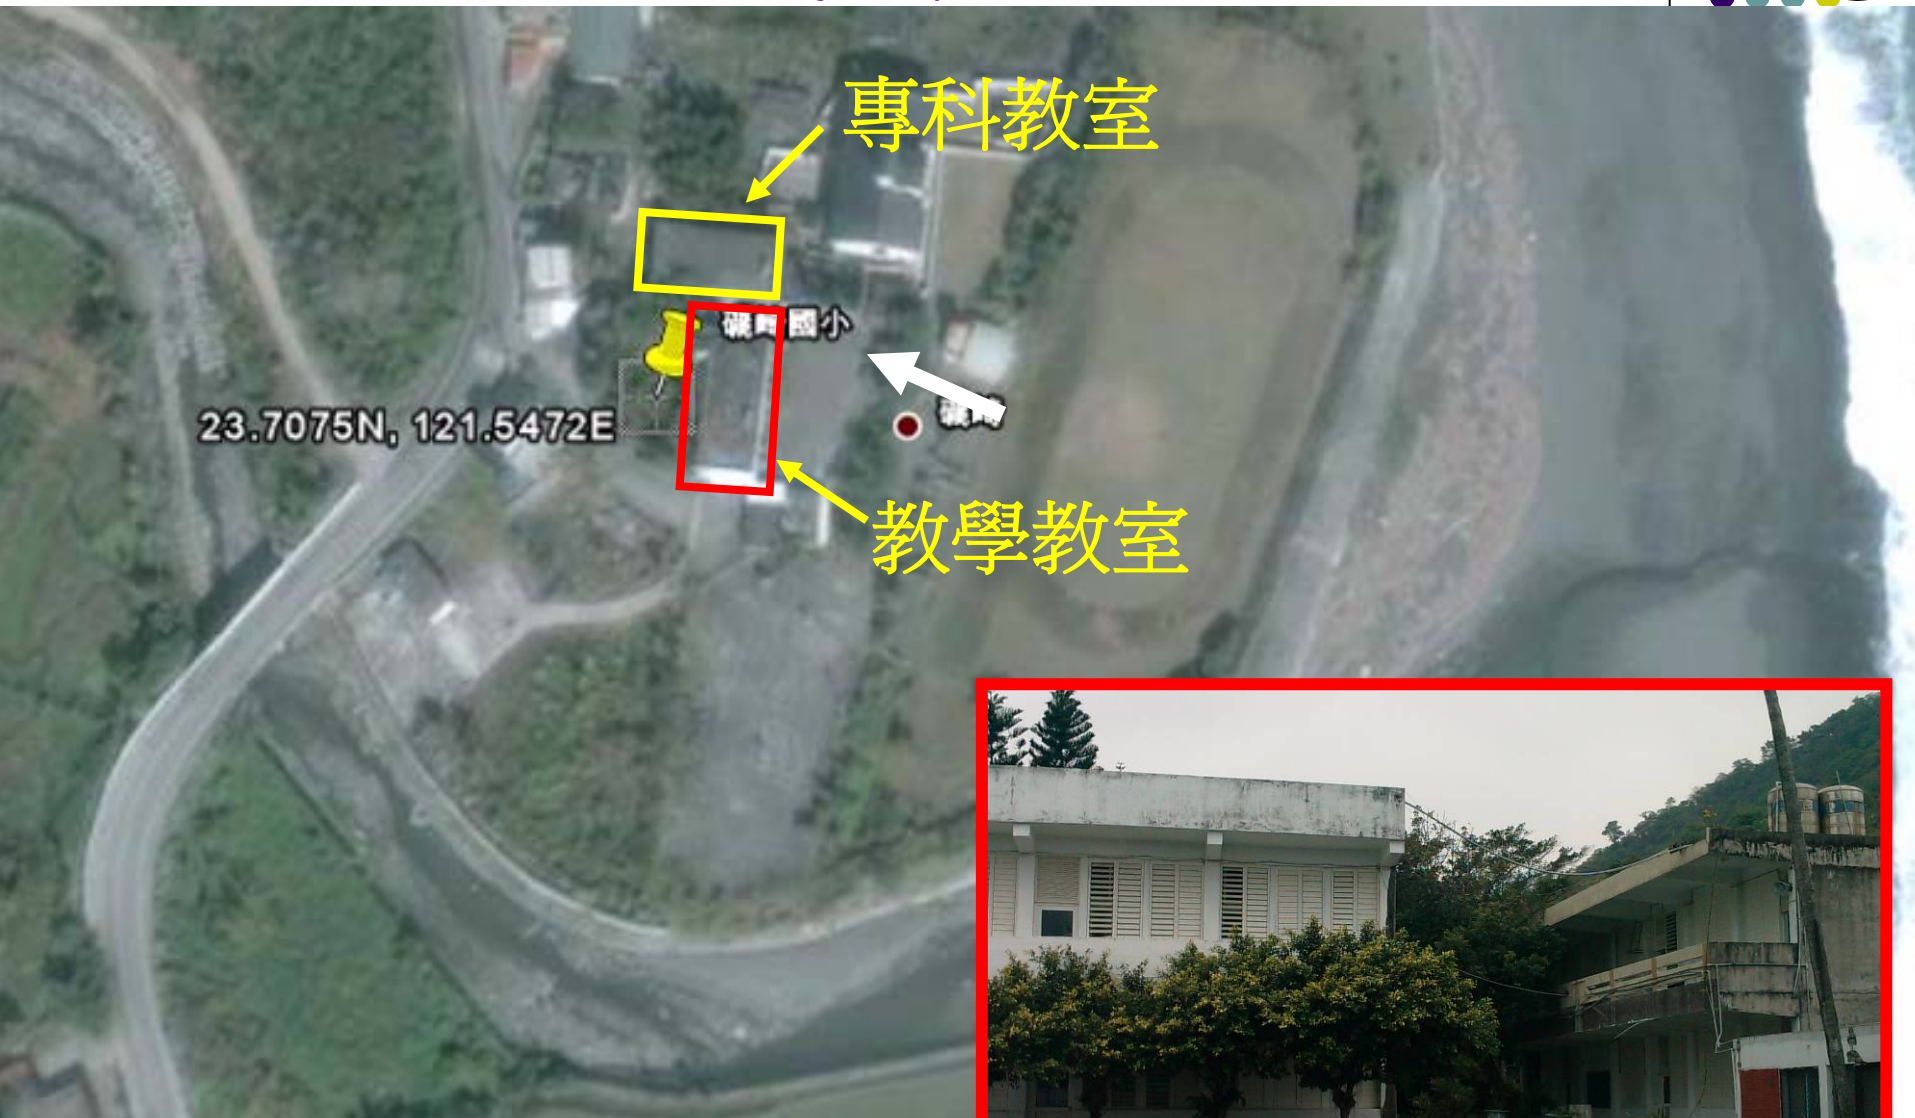
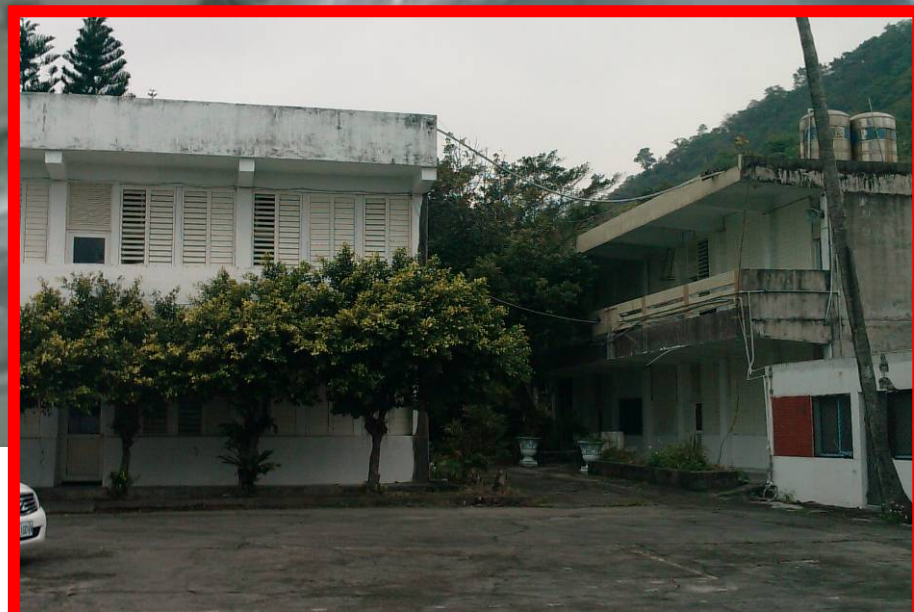
新社國小磯崎分校

教學教室有結構性震損

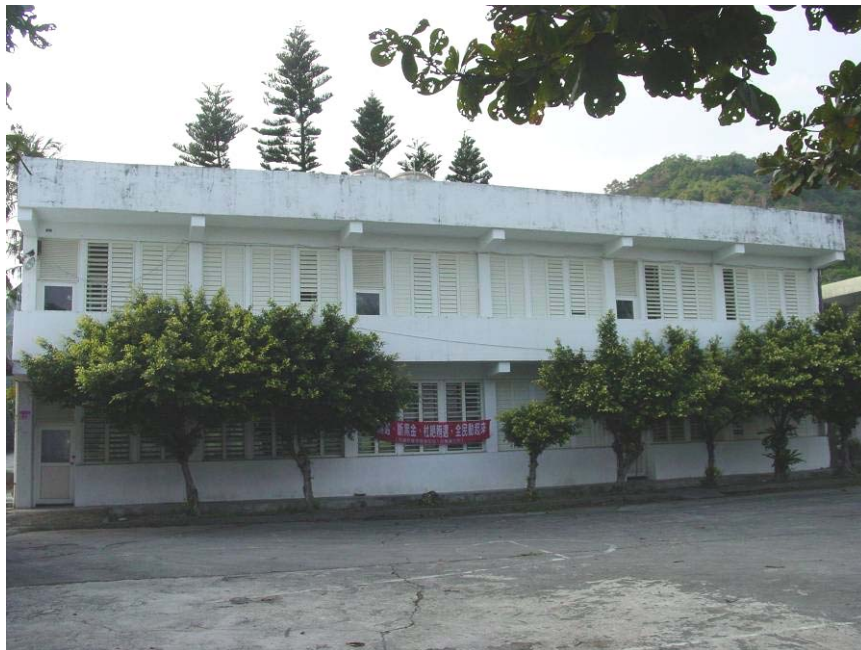
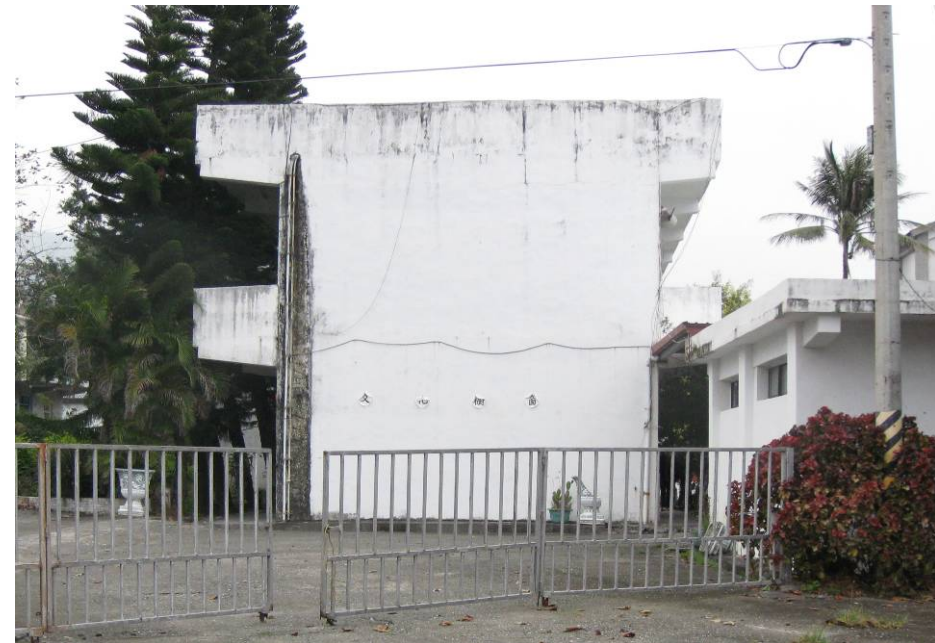
教學教室震損位置

1. 7根一般柱、9根窗台柱。
2. 幾乎所有窗台柱(8根)於1F發生明顯剪力破。
3. 其中以B6、D6柱剪力破壞情況最為嚴重。

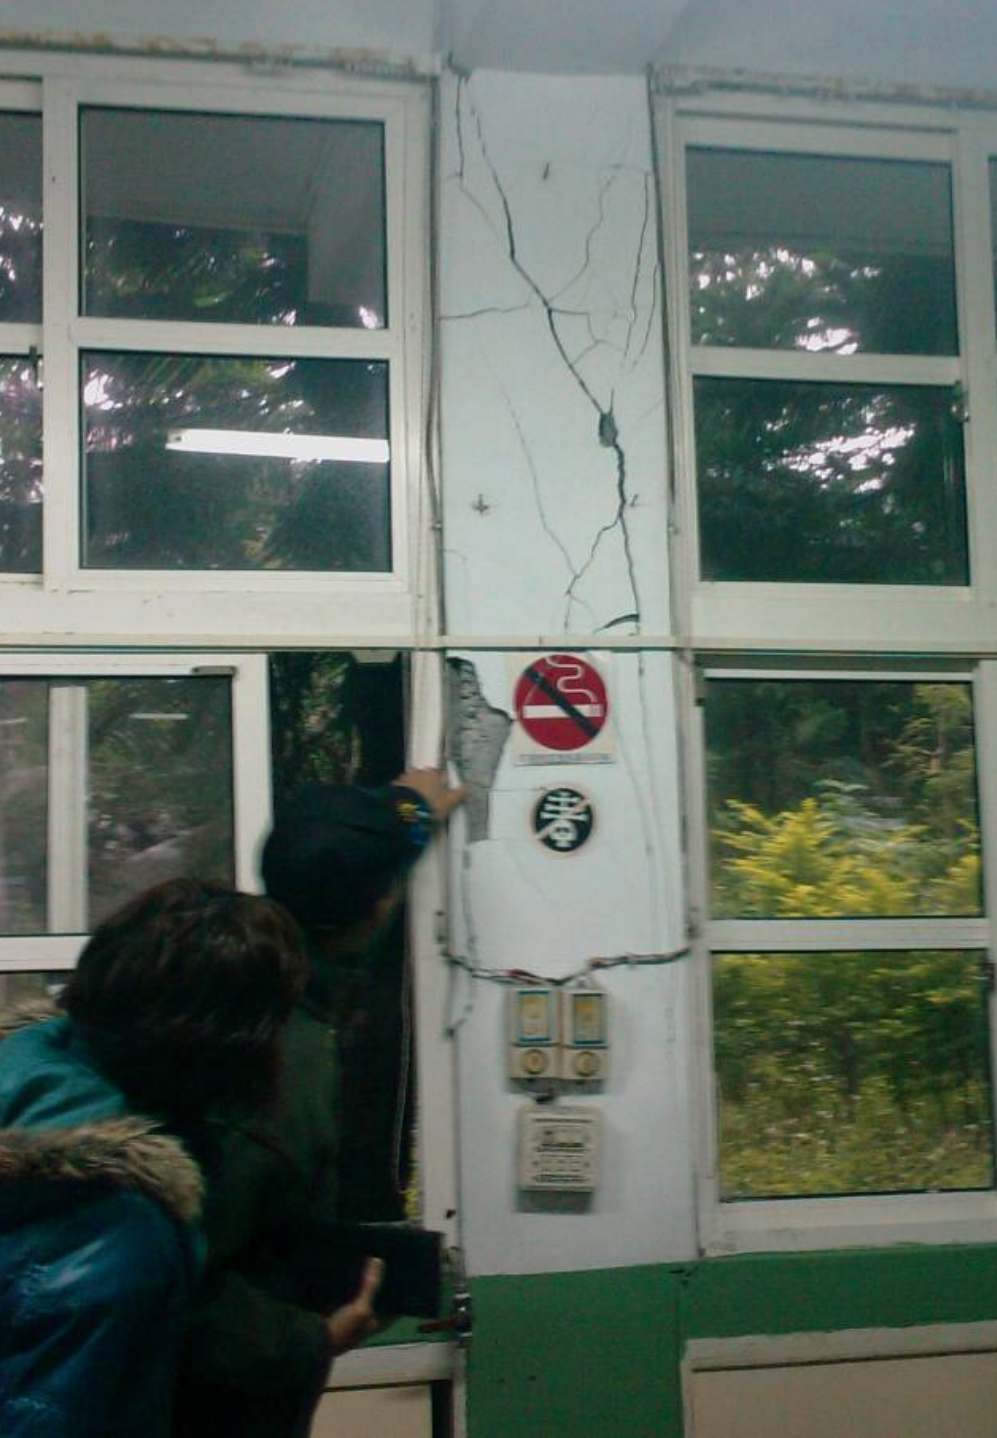
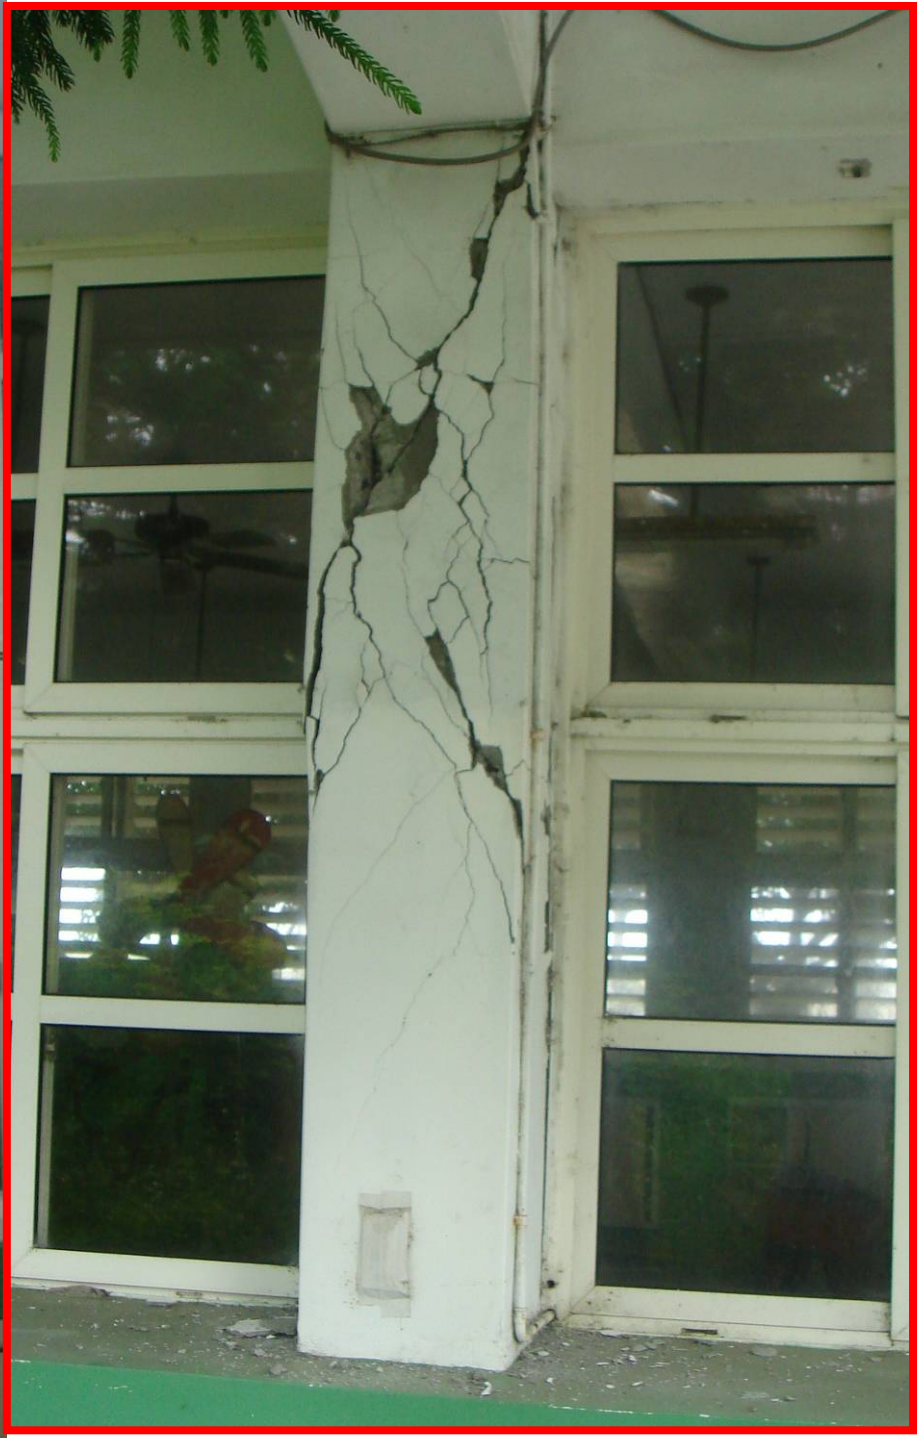
1.D6柱剪力開裂。

2.裂縫寬度6mm。

3.柱主筋裸露。

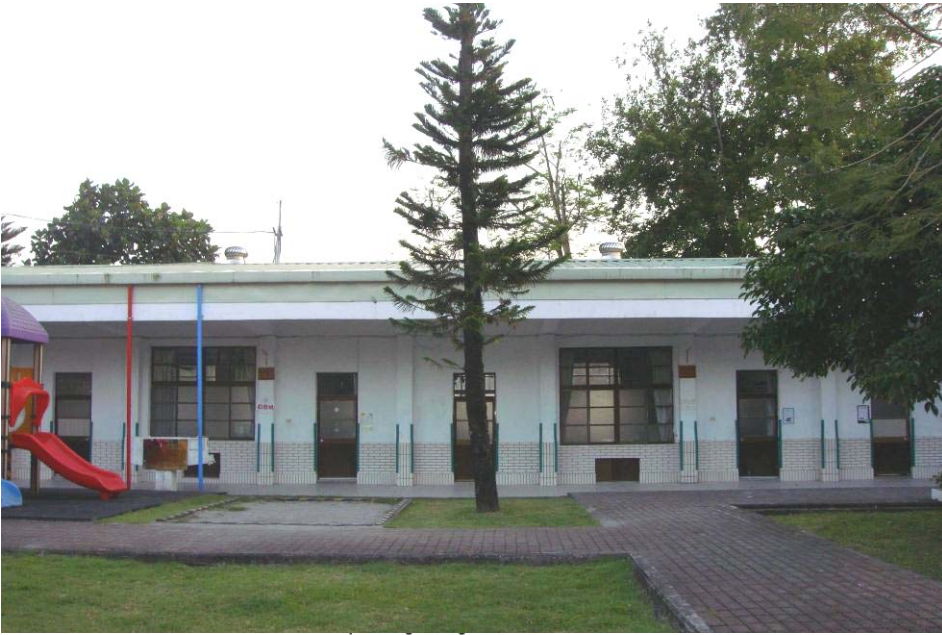
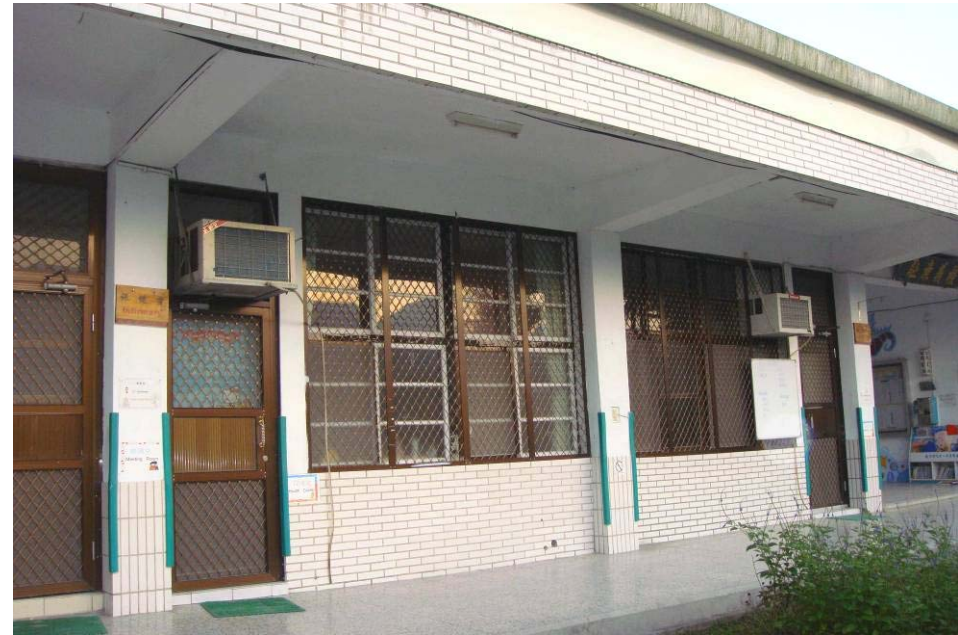
教學及辦公室無結構性震損

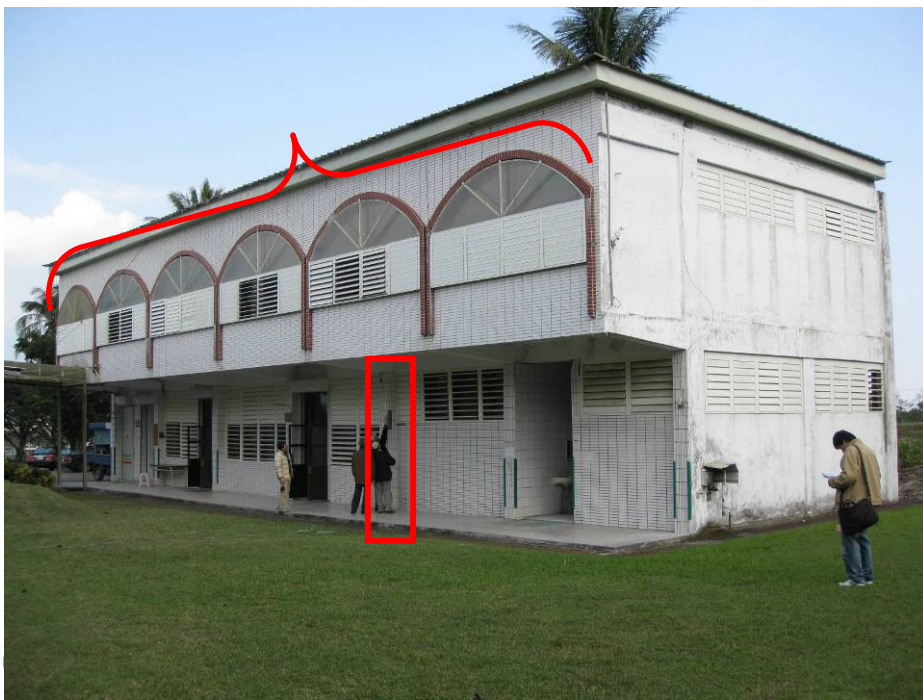
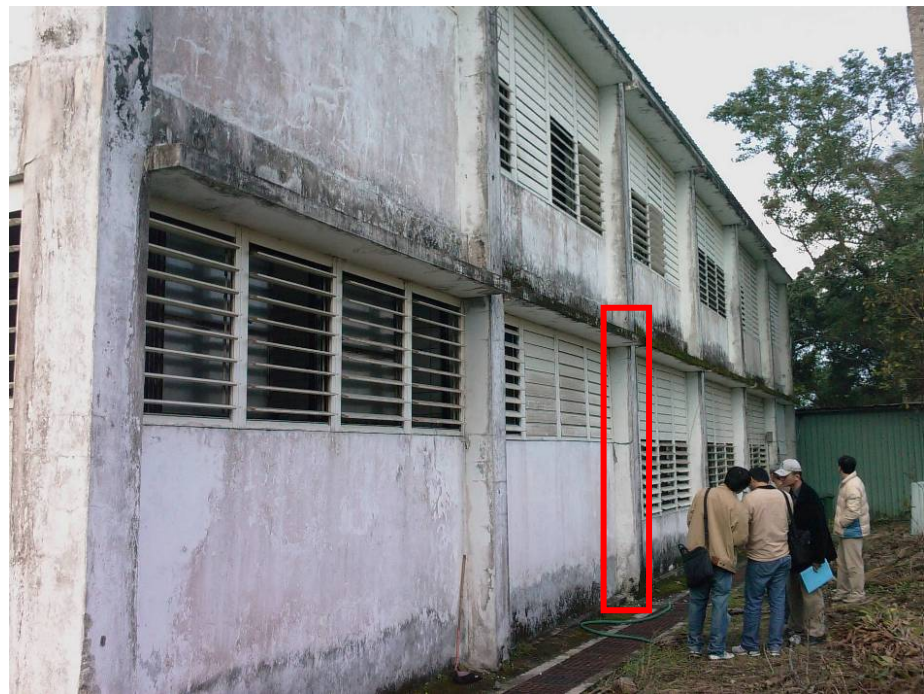
專科教室有結構性震損

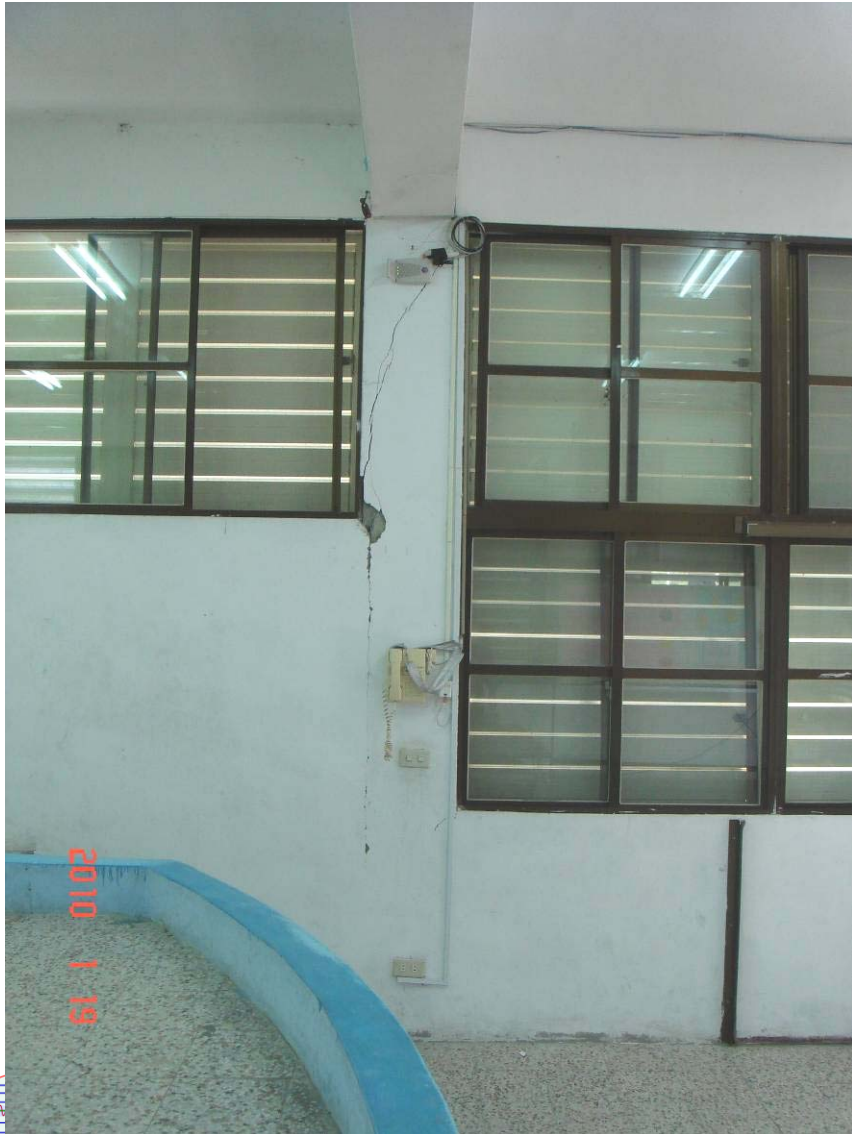
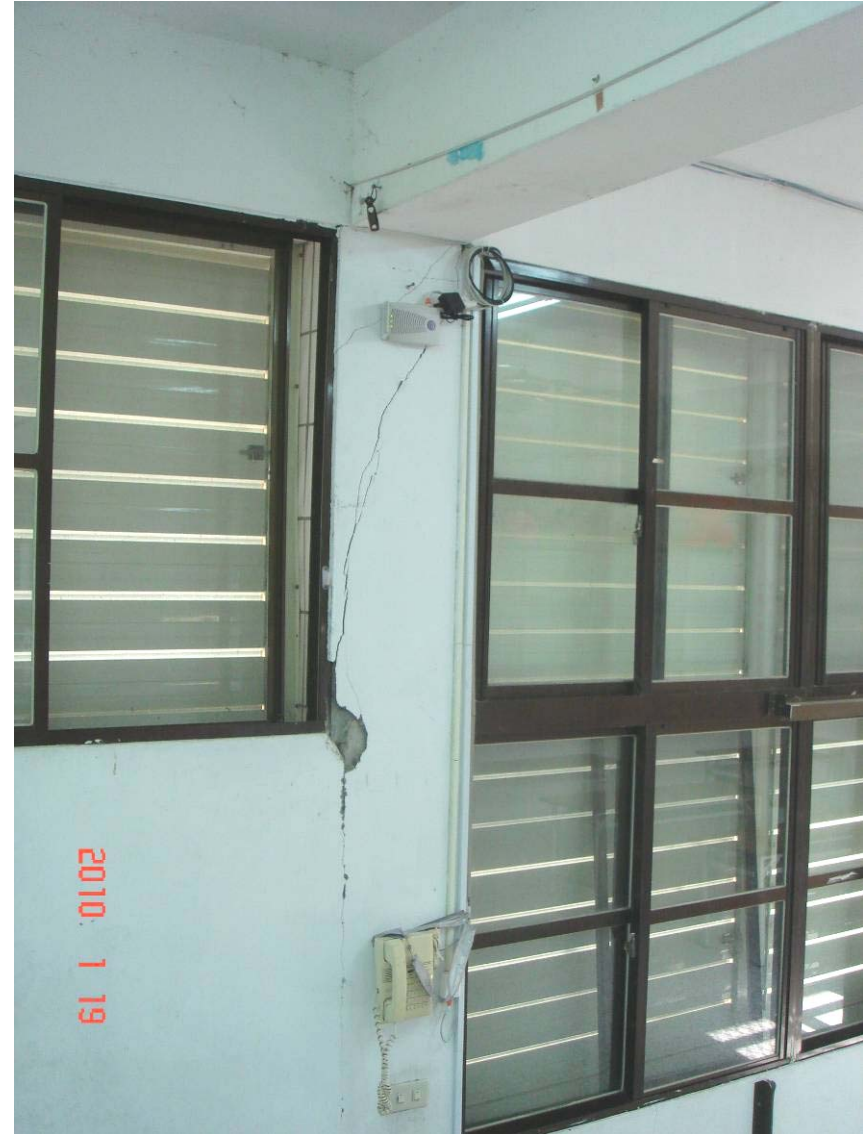
1. 剪力破壞 2. 裂縫寬度5mm

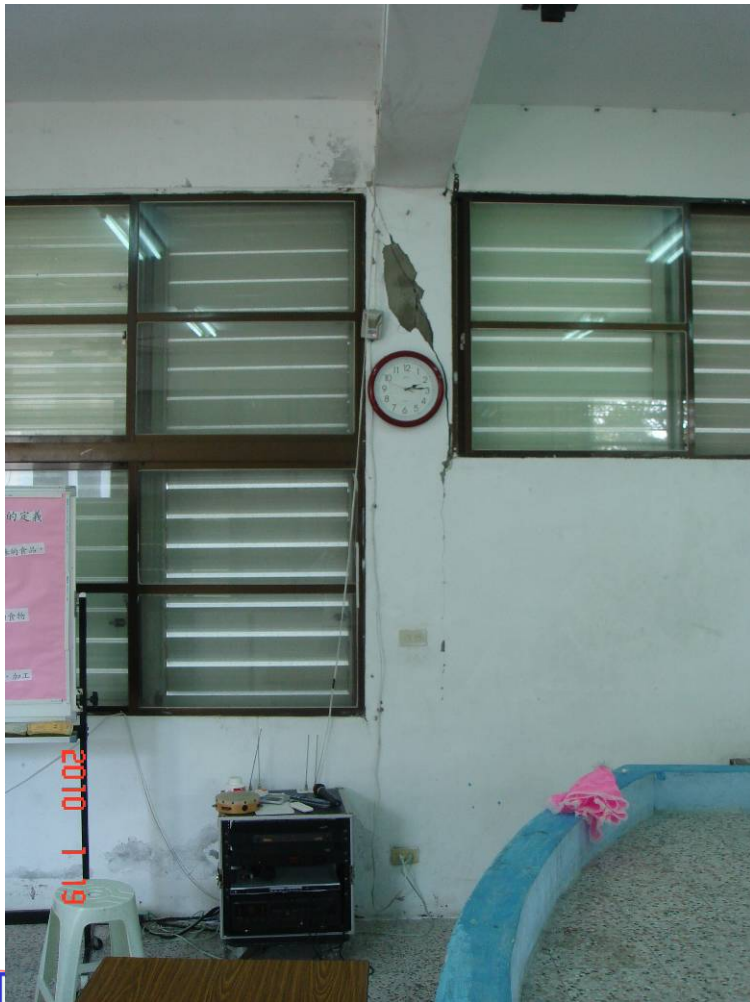
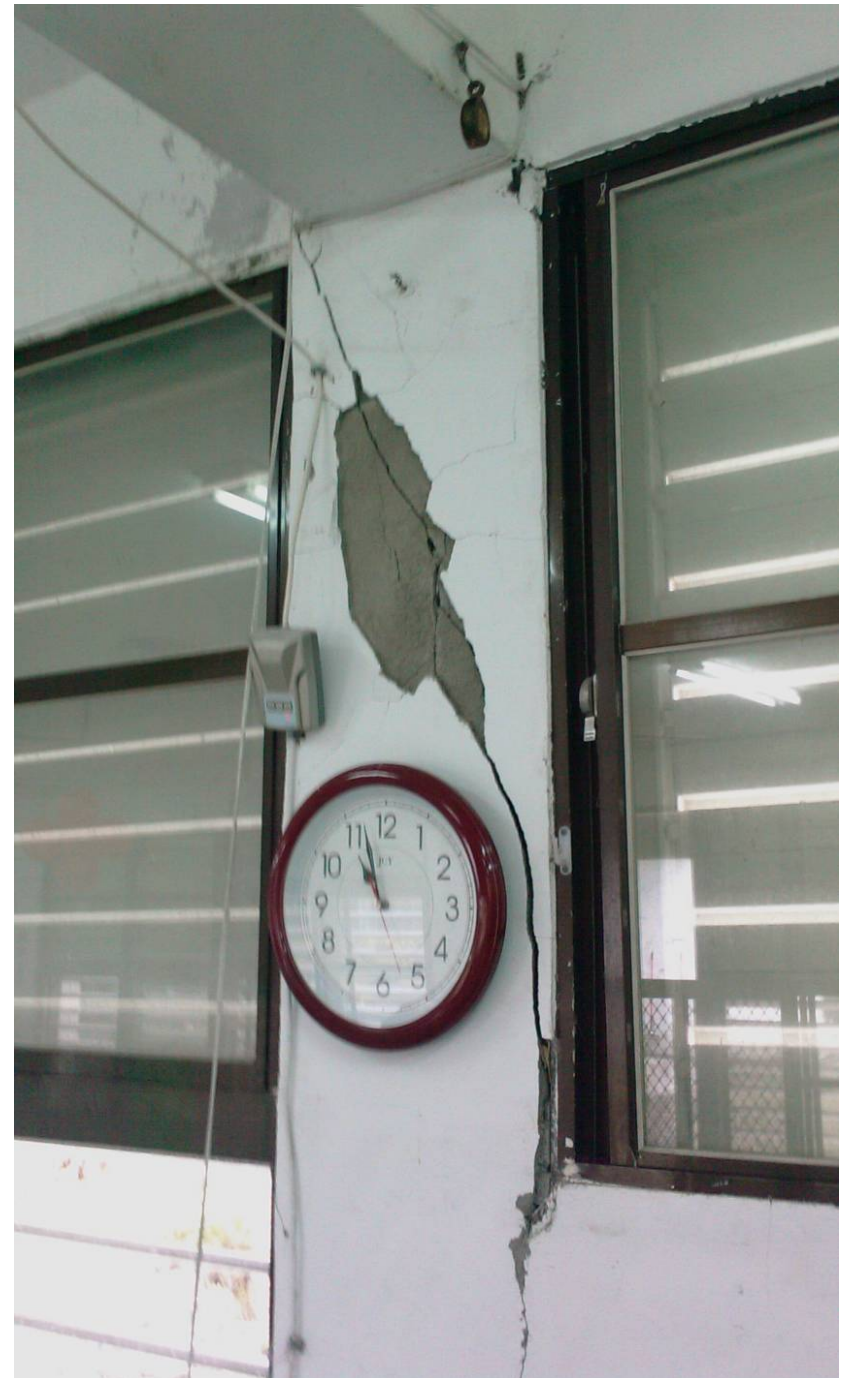
1. 剪力破壞

2. 裂縫寬度10mm

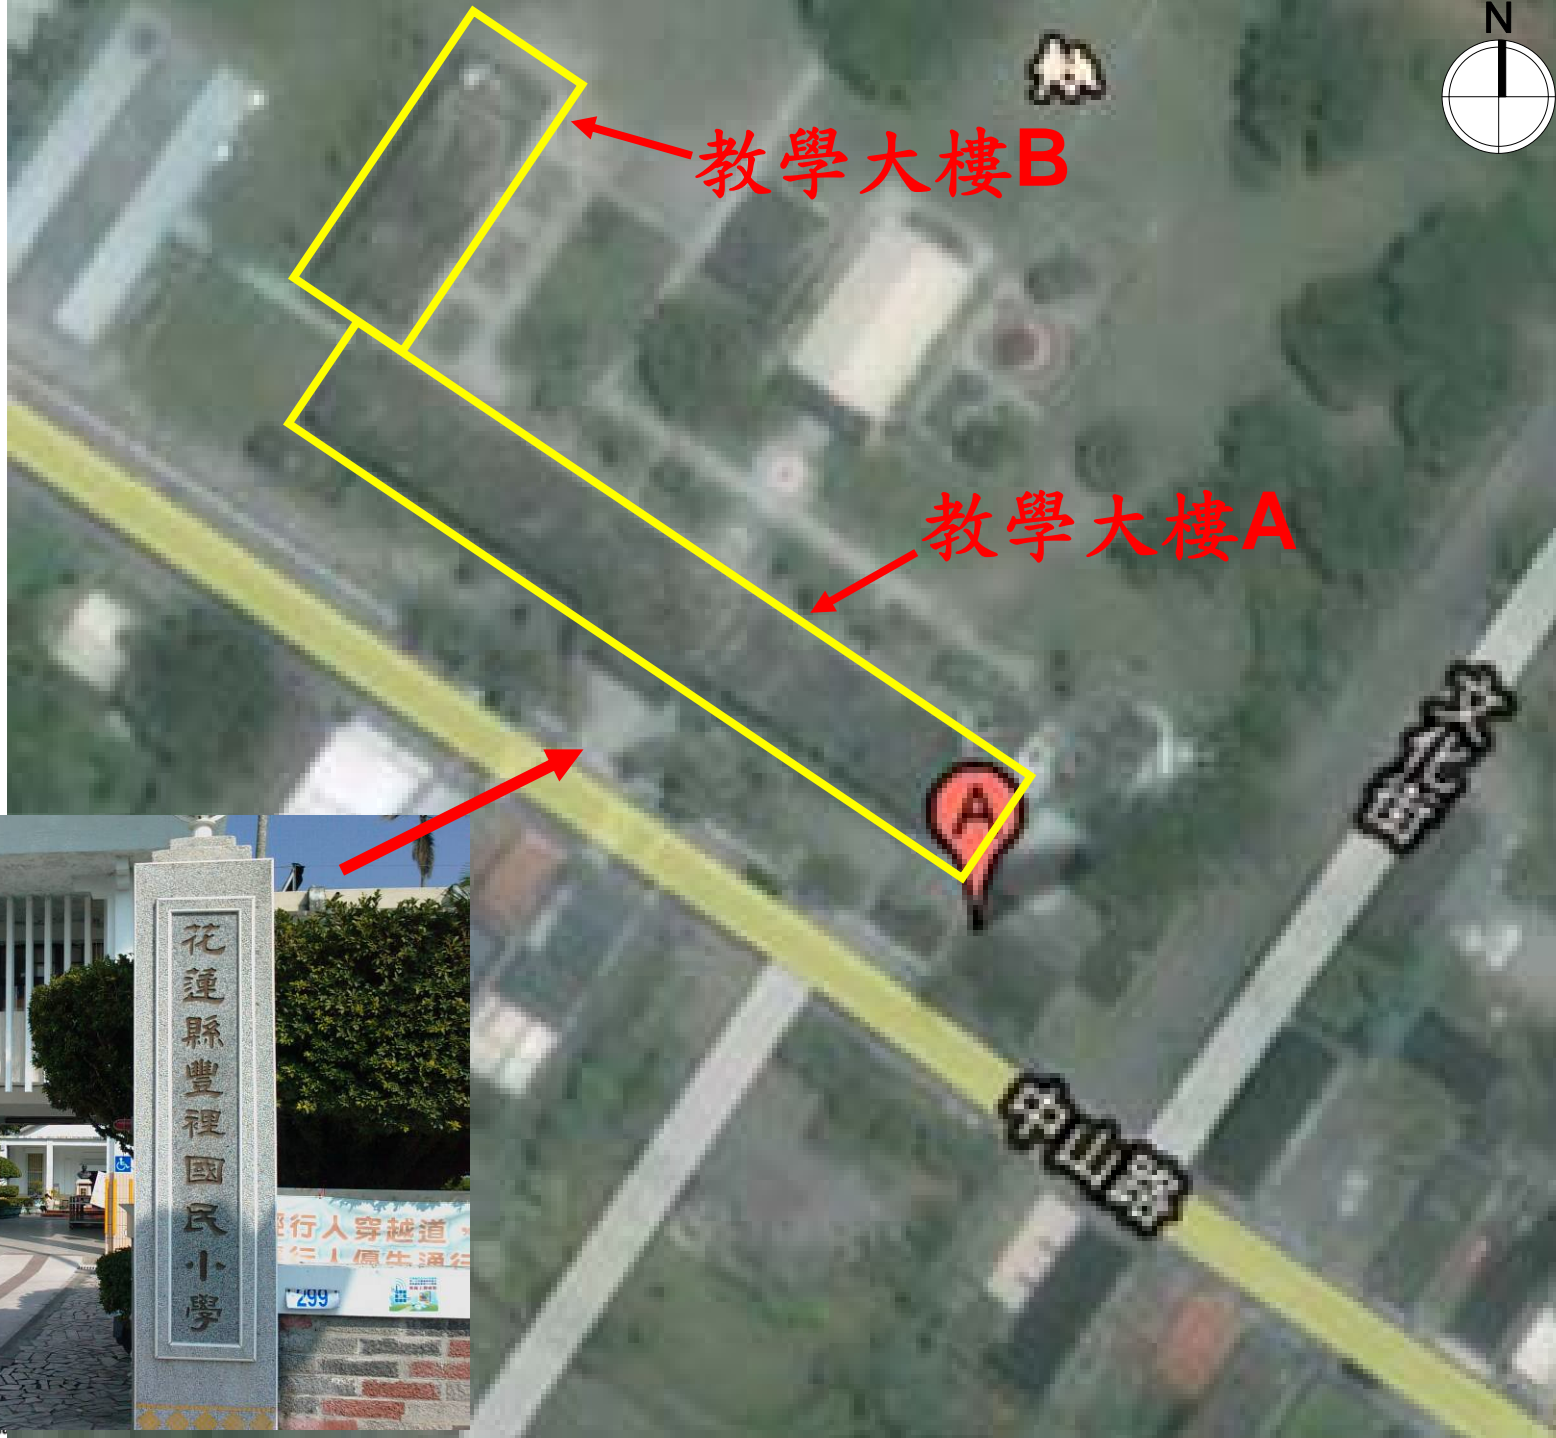
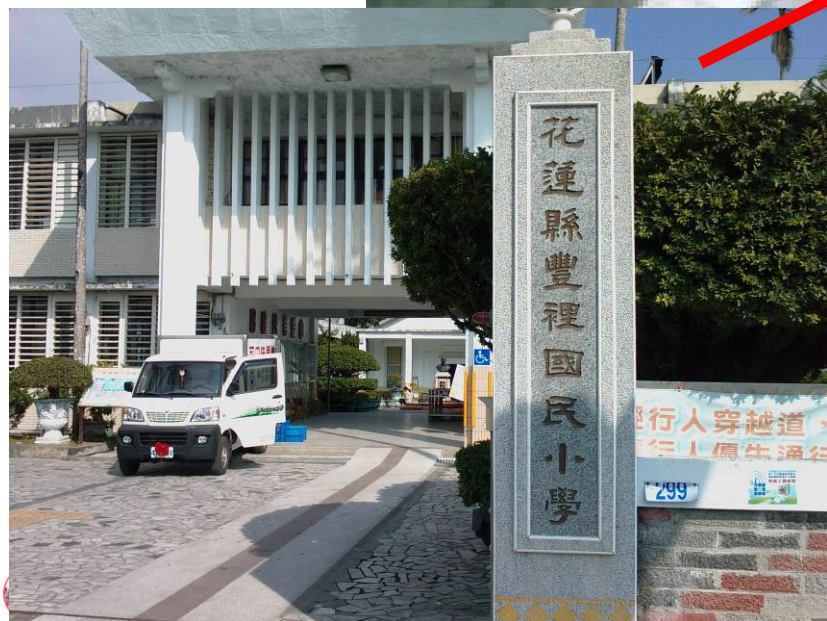
豐裡國小

主要結構性震損：

1. A、B兩棟碰撞
2. A棟梁柱接頭有細微裂縫

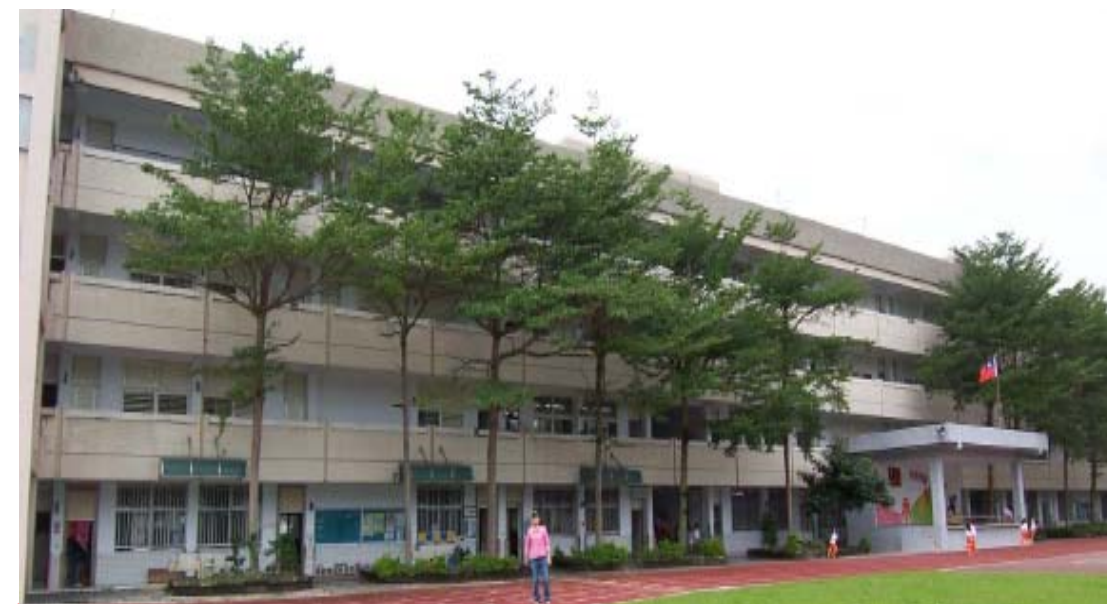
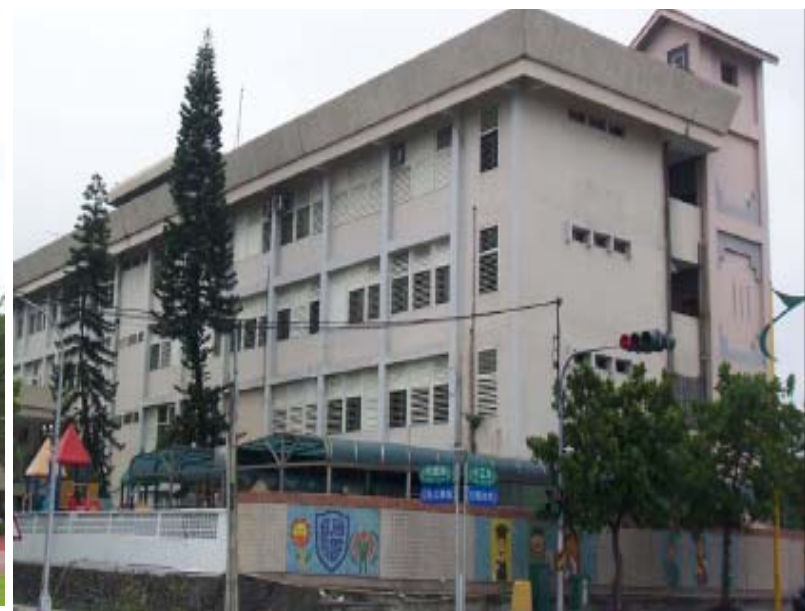
剪力牆與梁柱交接面破壞

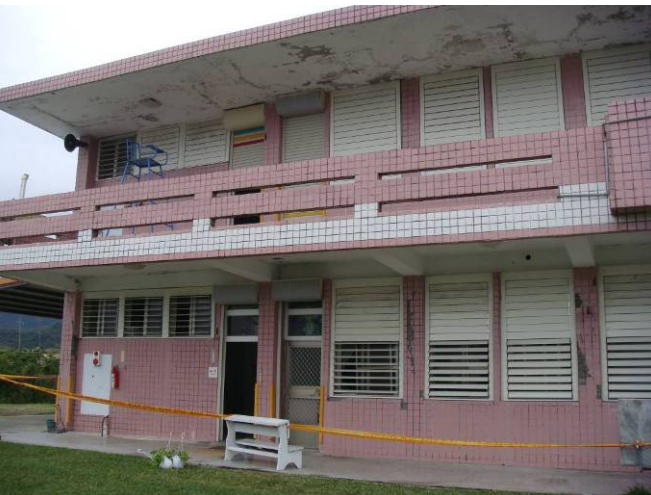
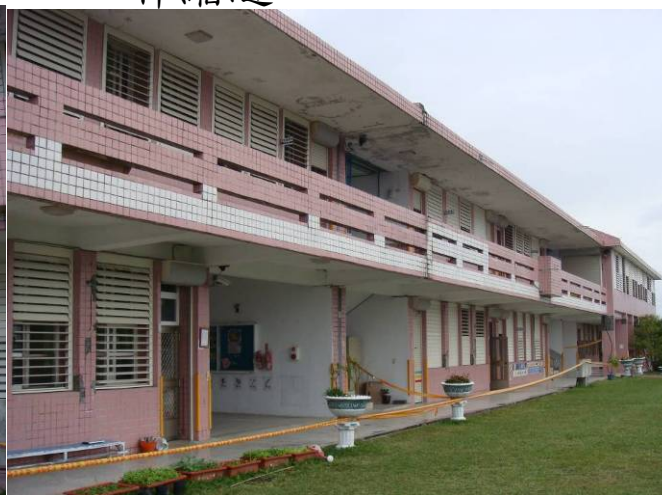
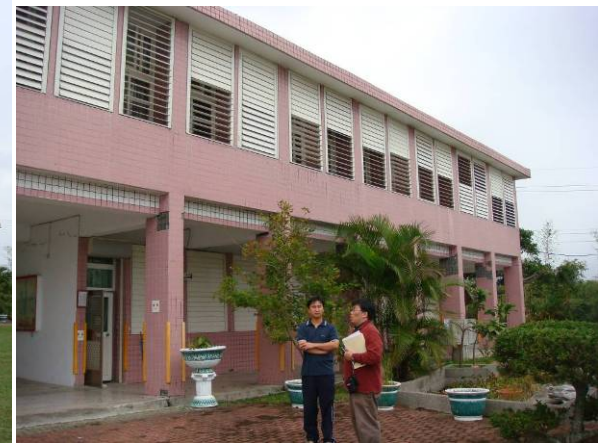
教學行政大樓主要震損位置

1. 1F窗檯柱產生剪力裂縫

2. 走廊柱頂磁磚剝落

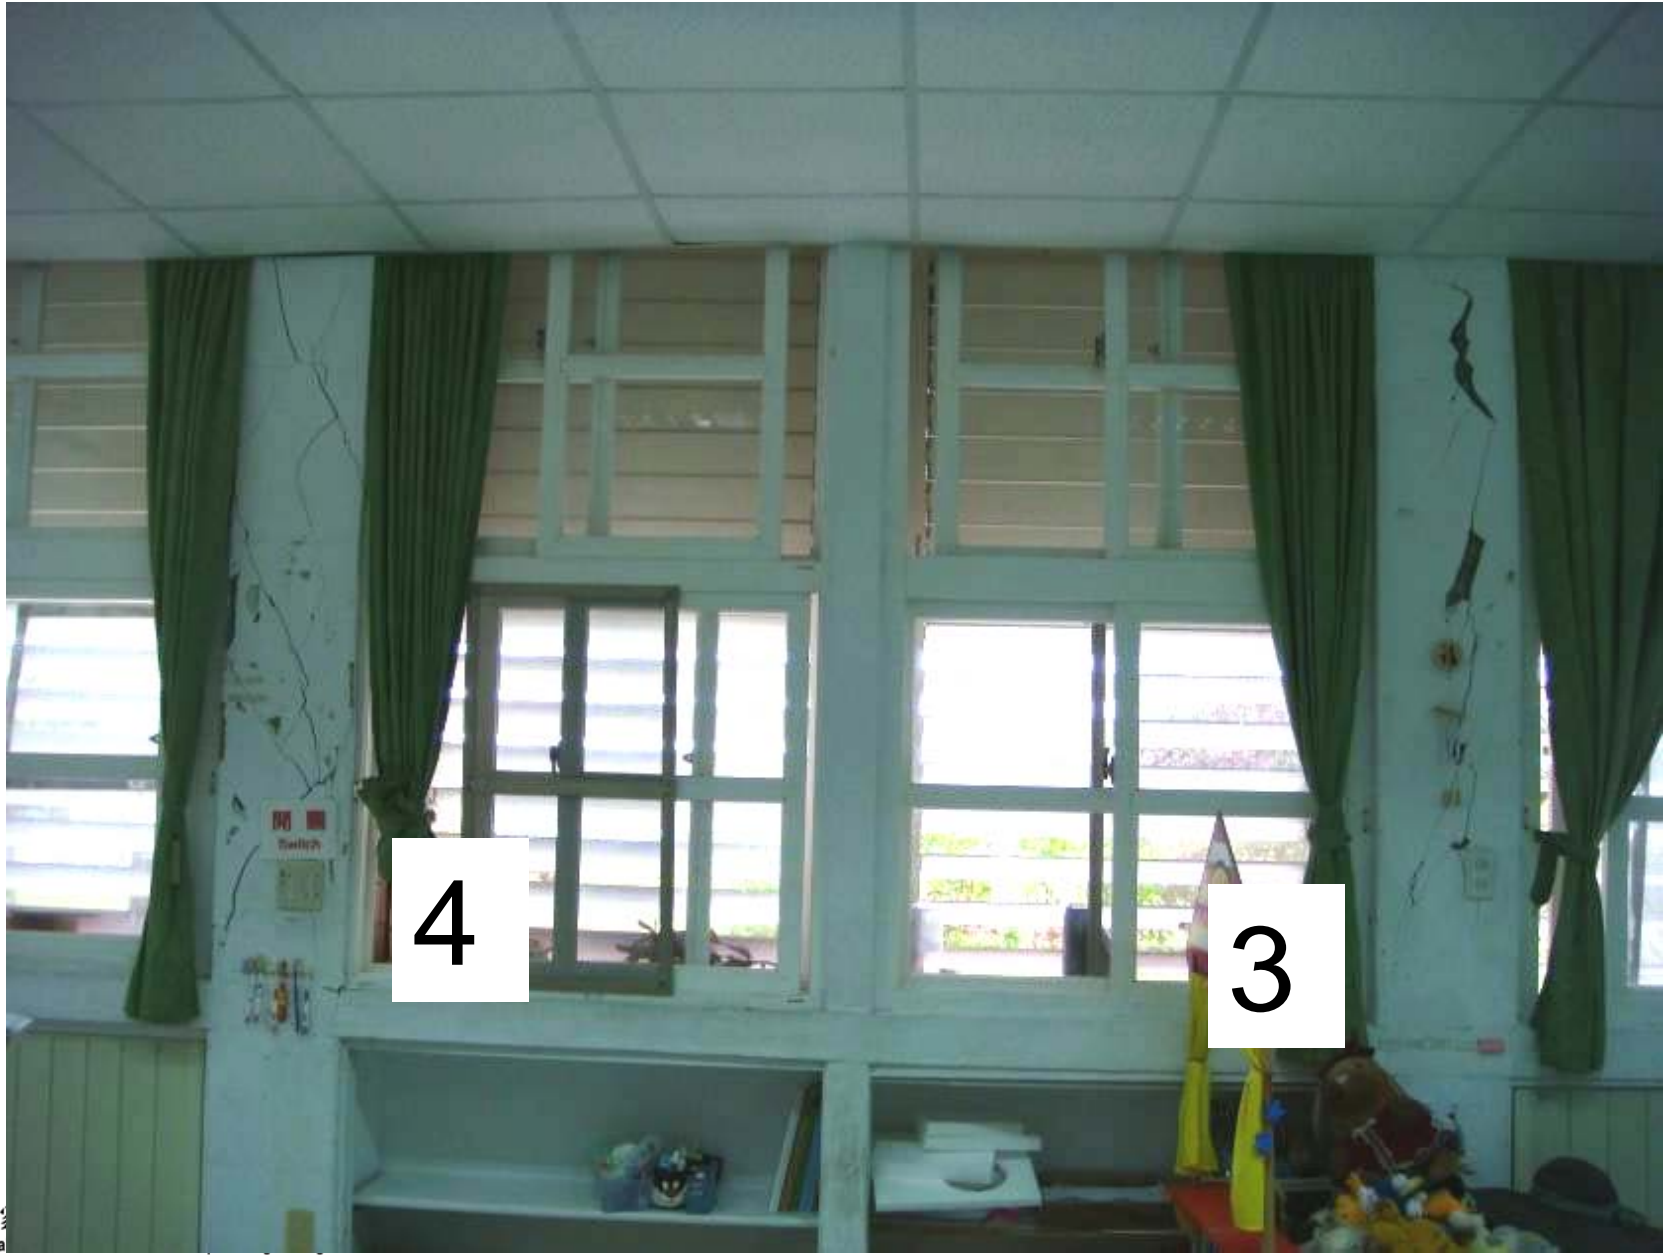
開高窗
窗檯柱剪力破壞

窗檯柱剪力破壞
