「20091219花蓮地震勘災說明暨校舍補強案例觀摩」議程

20091219花蓮地震

花東地區校舍勘災報告

1219花蓮壽豐外海地震
非結構震害調查

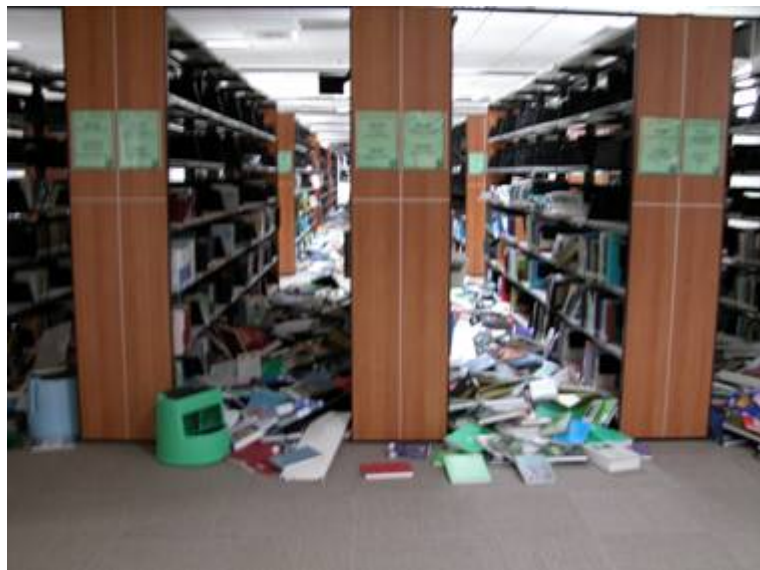
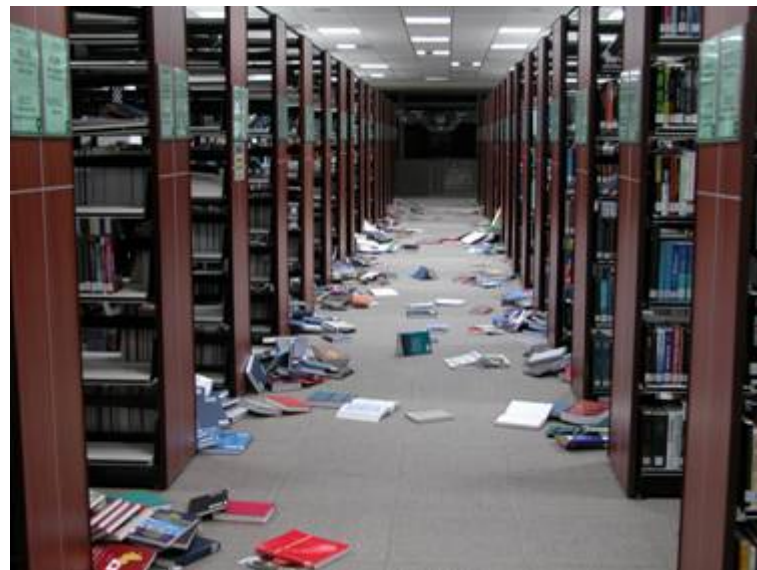
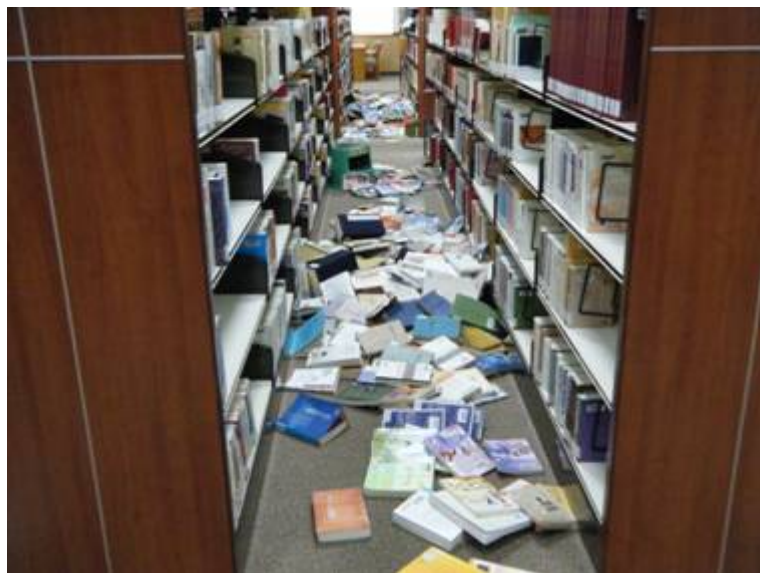
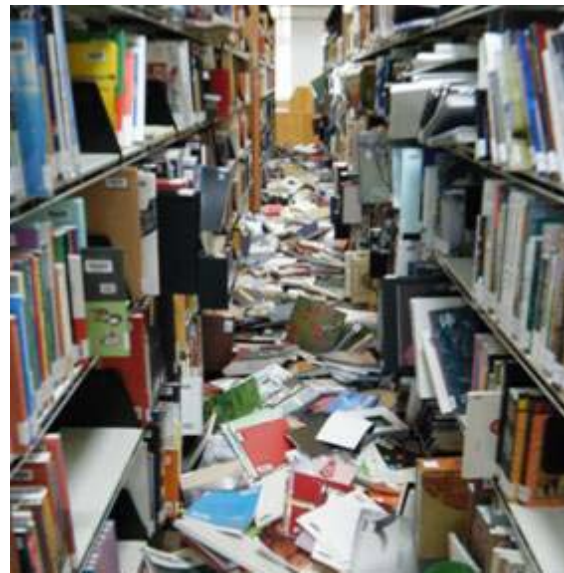
書本大量掉落 (東華圖書館提供)

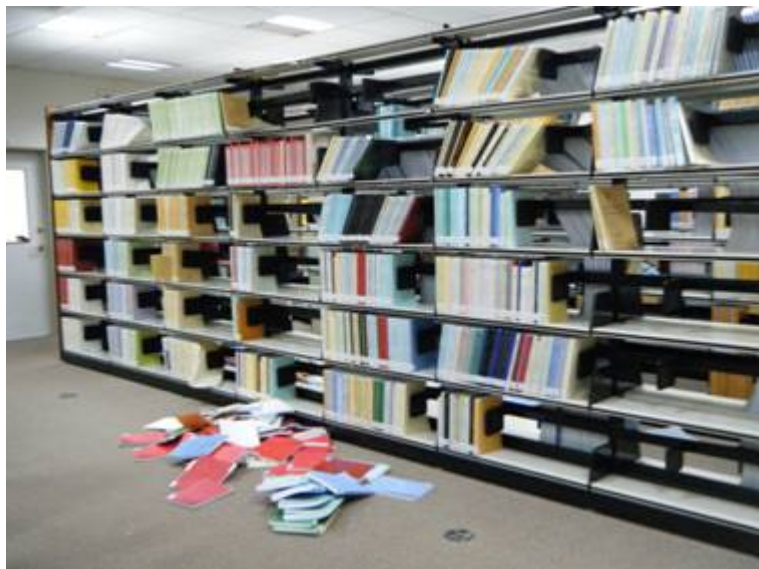
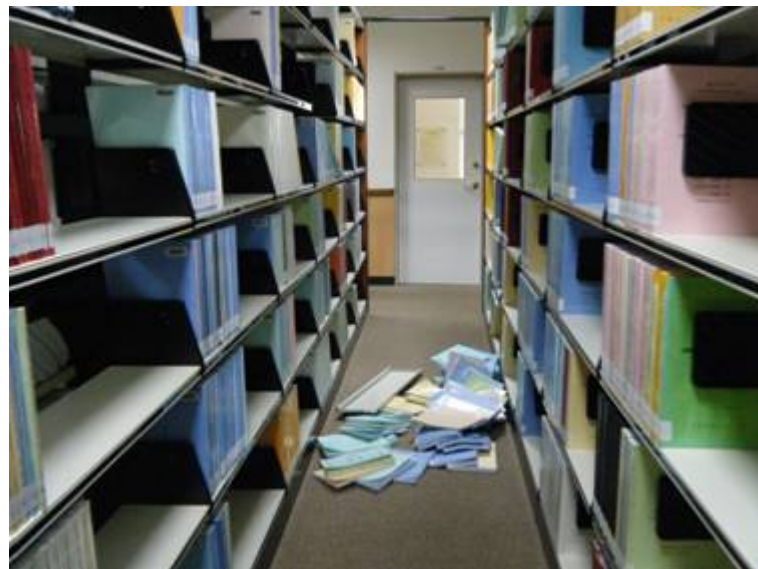
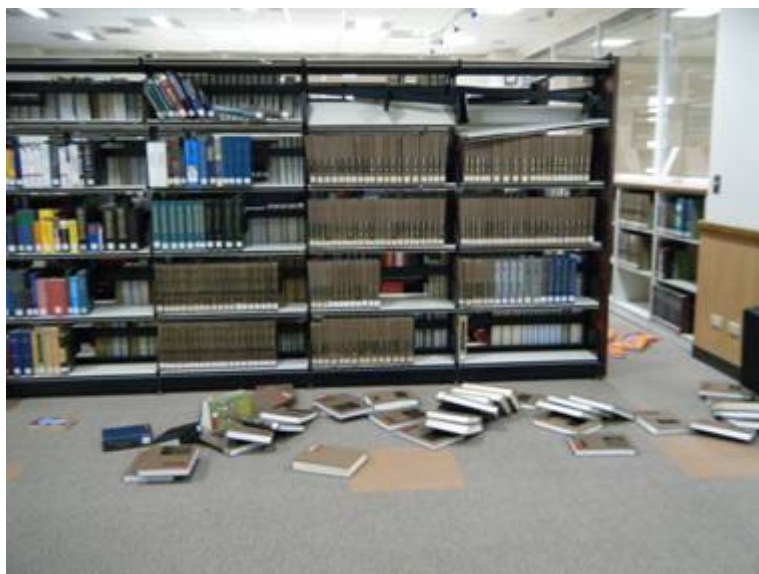
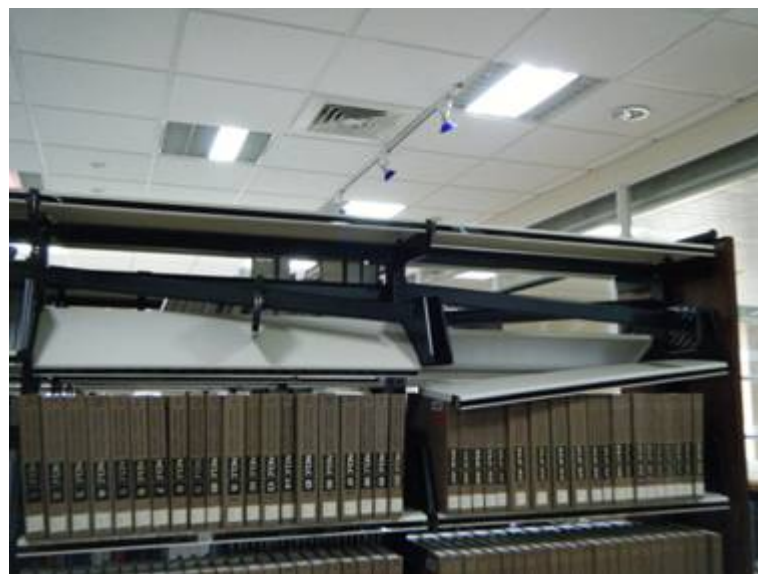
隔板脫落書本掉落

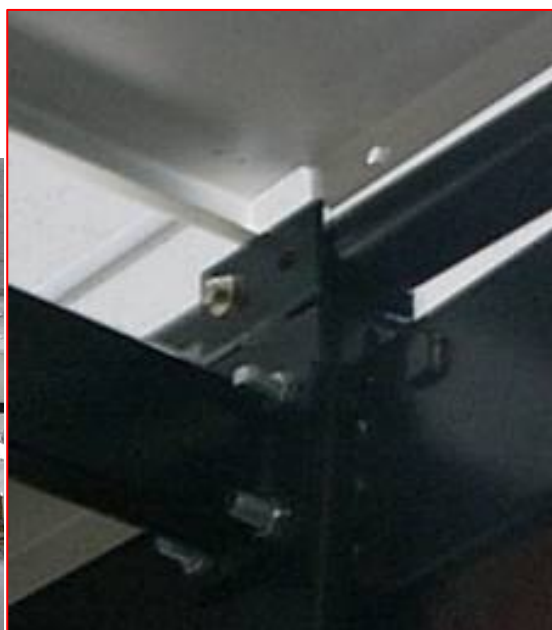
書架固定連桿發揮作用

固定橫桿相連而
無傾覆或大位移

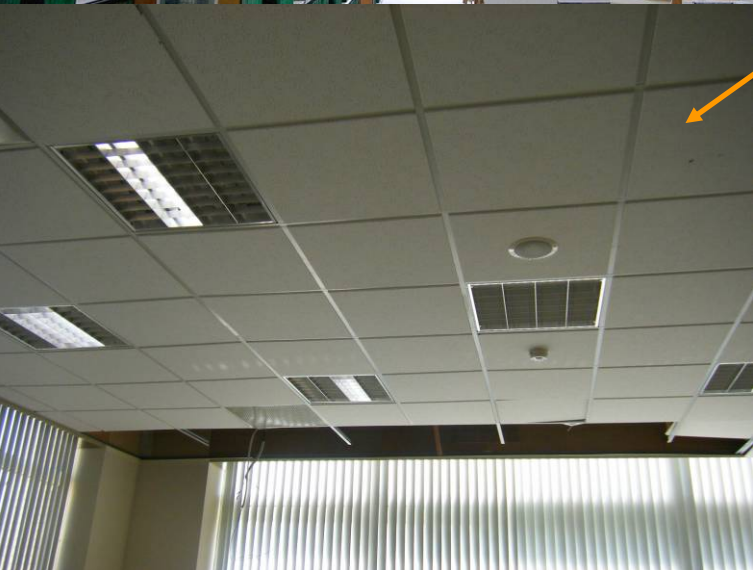
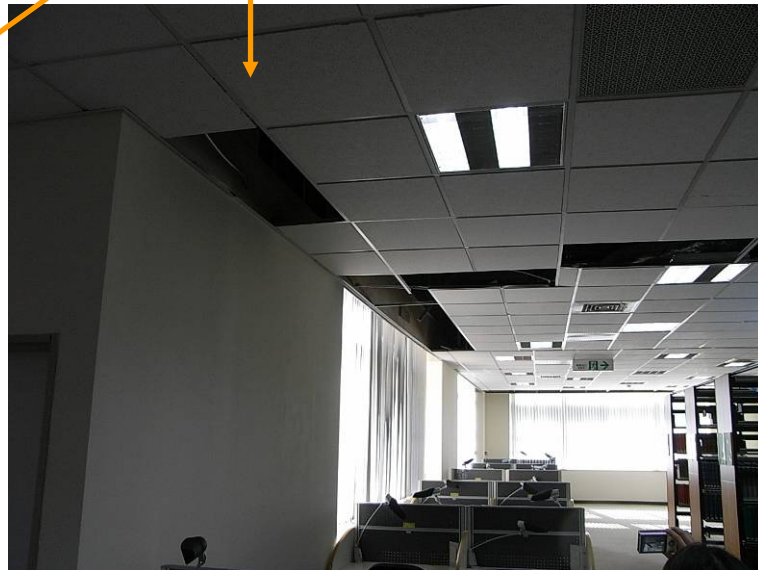
圖書區沿牆邊緣處天花板大量破壞

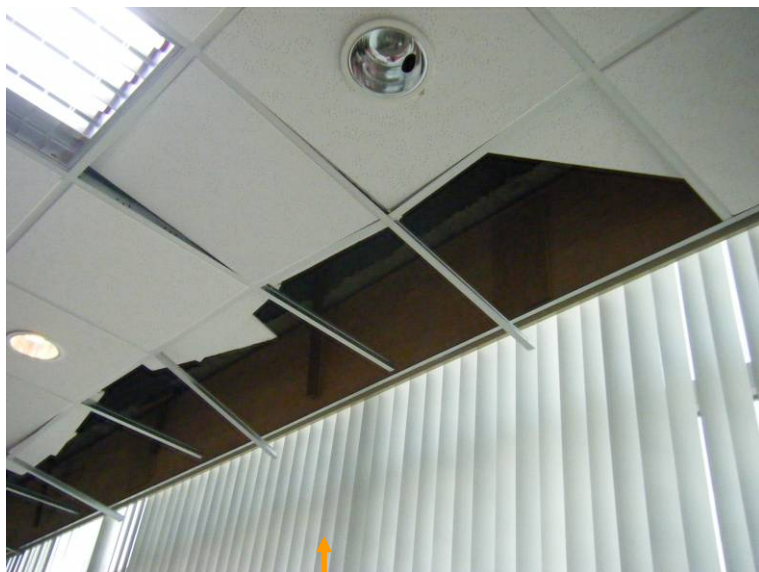
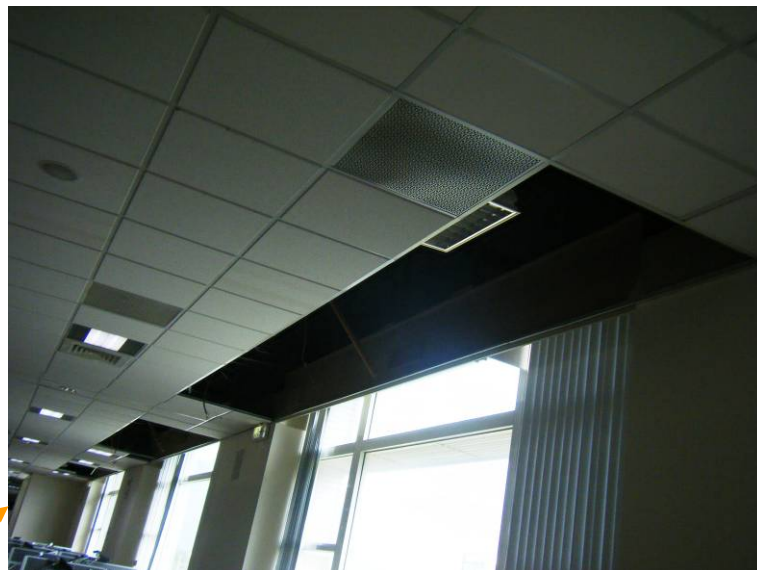
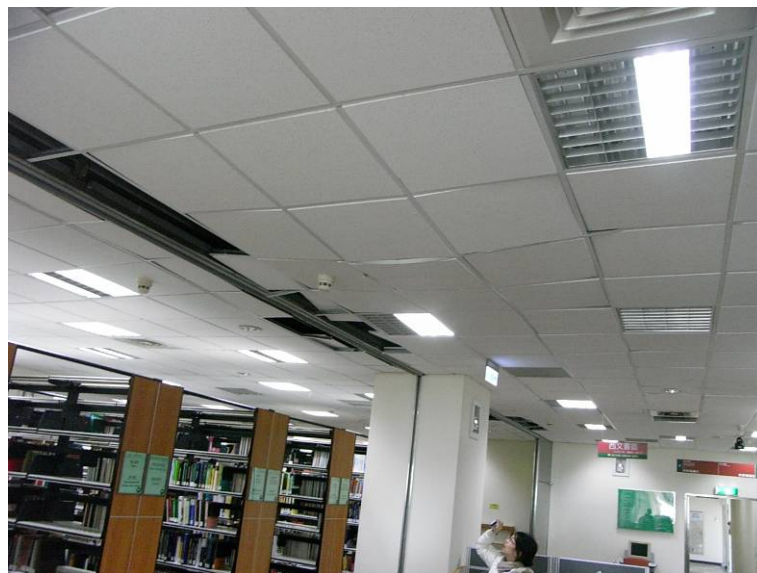
圖書區沿牆邊緣處天花板大量破壞

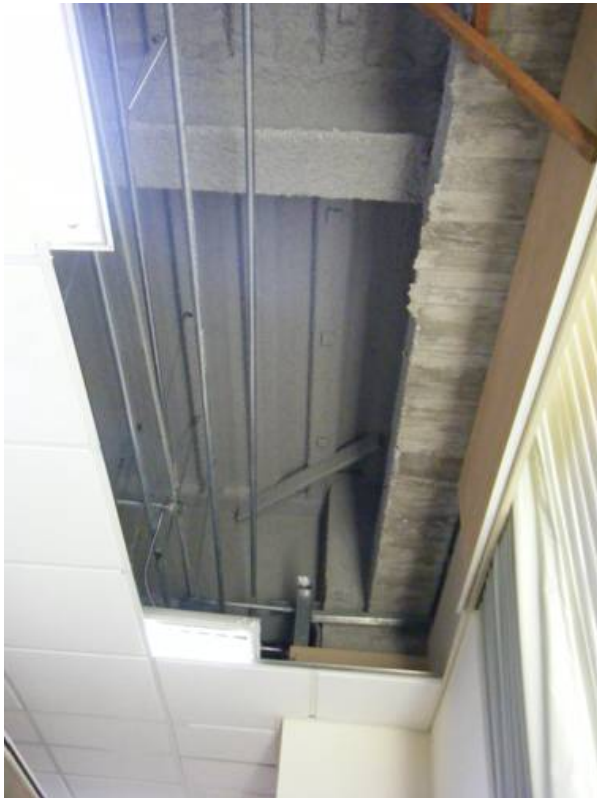
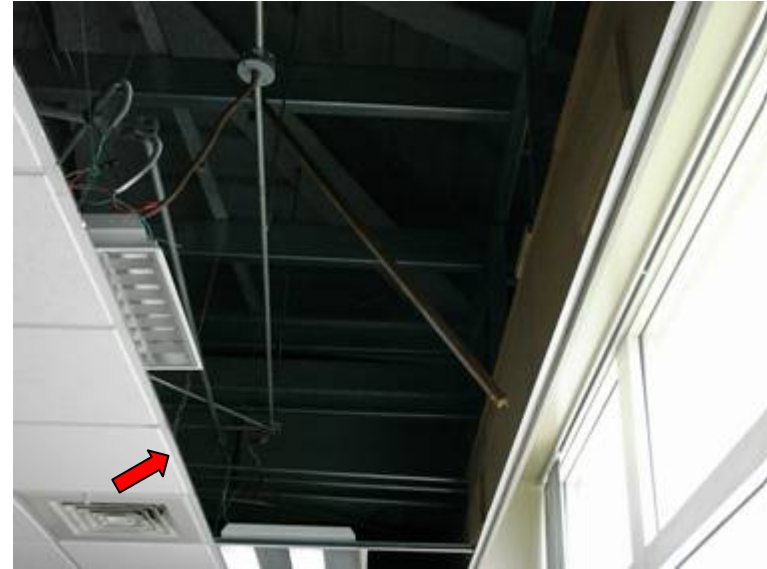
輕鋼架天花板收邊細部

- 未施作收邊釘、距牆邊第一條懸吊線距離大於20cm
- 自斜屋頂懸吊長度長

- 邊界條件：相鄰兩邊以收邊釘鎖固，未固定側需有固定連桿(V型夾)
- 懸吊線：距離收邊20公分內需有懸吊線
- 斜撐組：壓力桿及4條斜撐

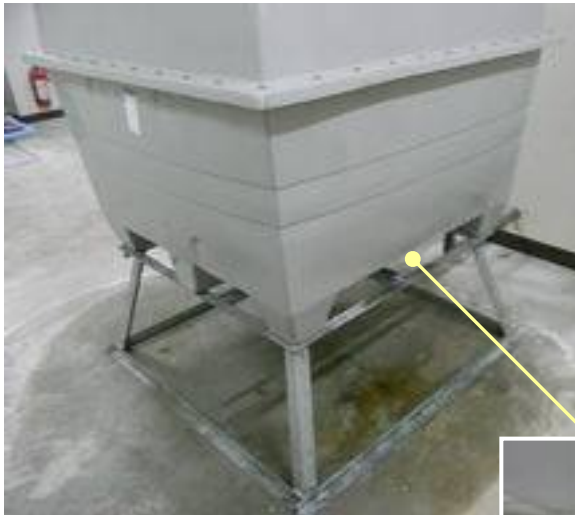
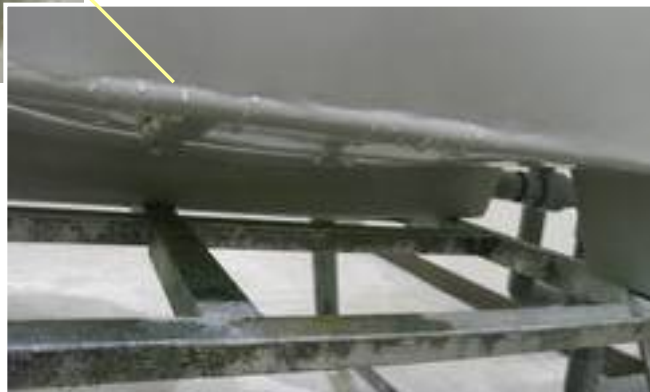
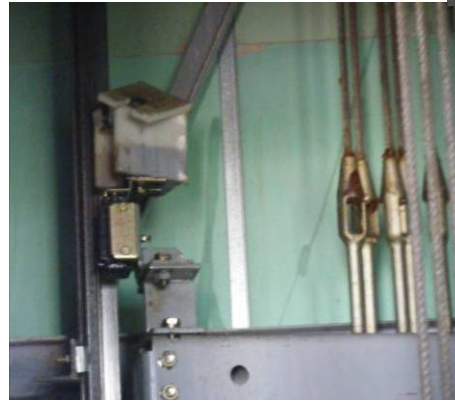
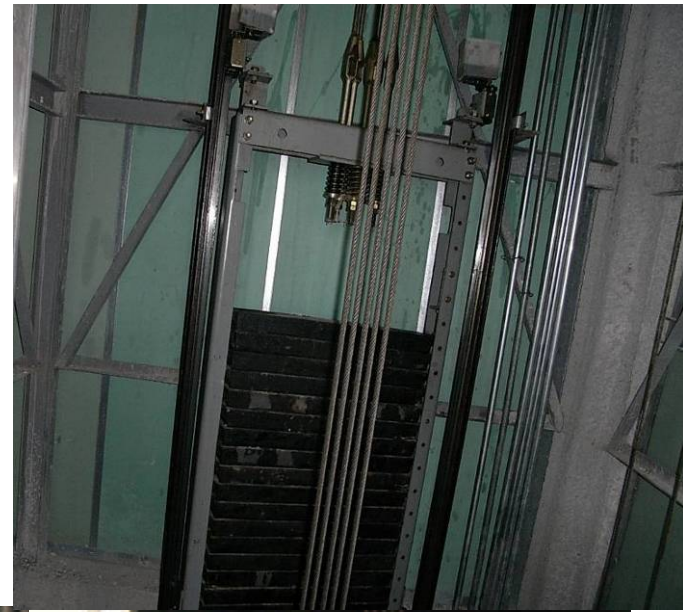
東華大學圖資大樓

- 頂層水箱外殼挫屈漏水
- 3座客運電梯故障，配重塊框架與導滑墊自導軌脫離

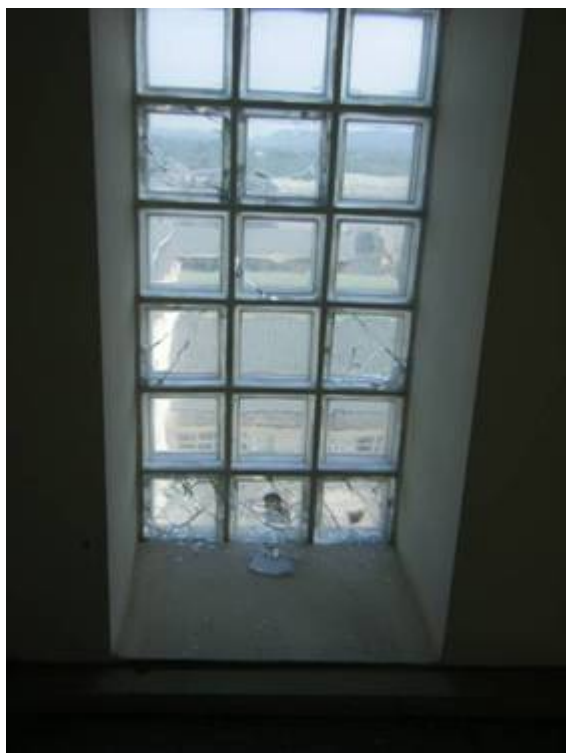
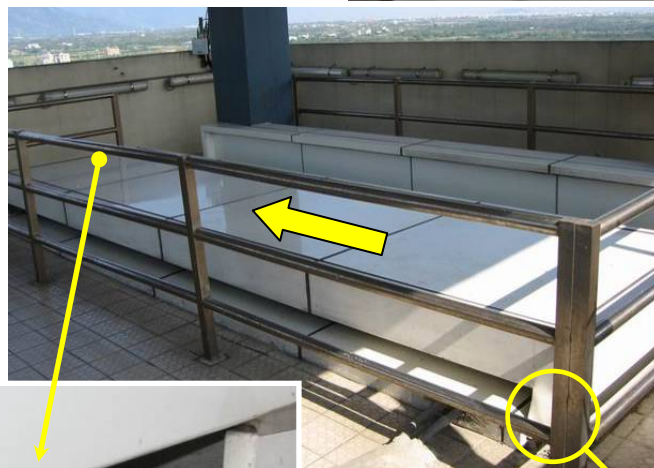
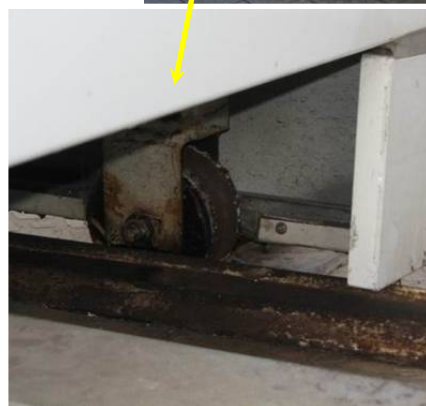
東華大學圖資大樓塔樓

- 塔樓玻璃磚破壞
- 剪力牆出現0.25mm斜向裂縫
- 塔樓頂層樓梯蓋板脫離導軌

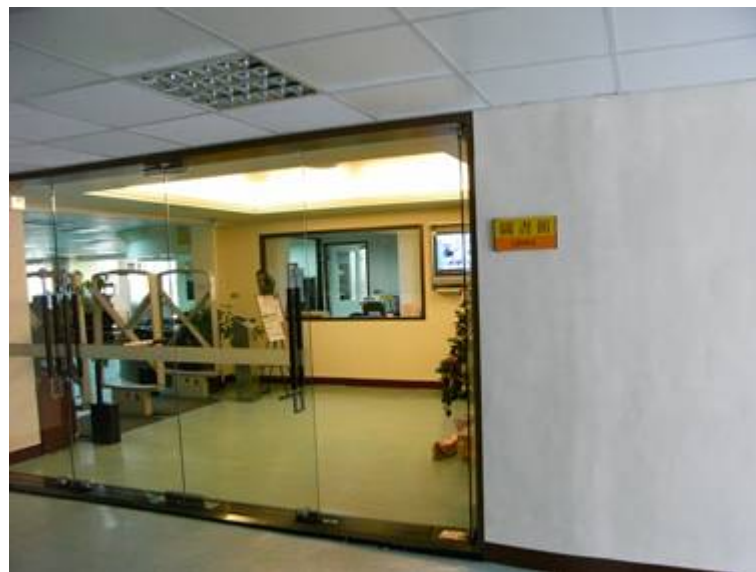
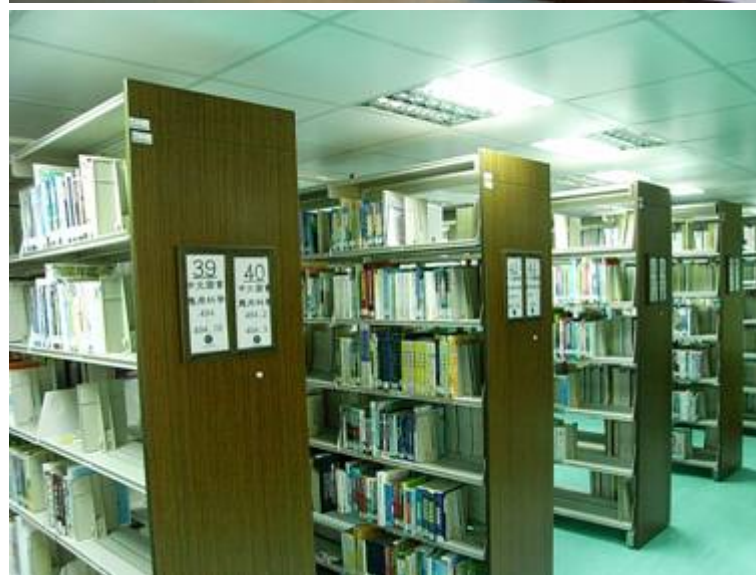
圖書室主要災損情形

- 書本掉落，書架滑動
- 服務間天花板掉落

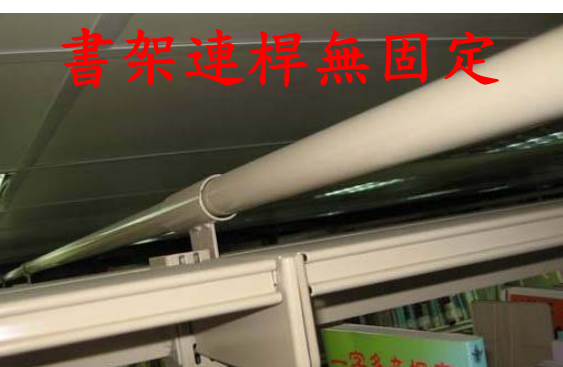
- 書架連桿未固定，書架大量位移、擺動，但隔板破壞少

書架連桿無固定

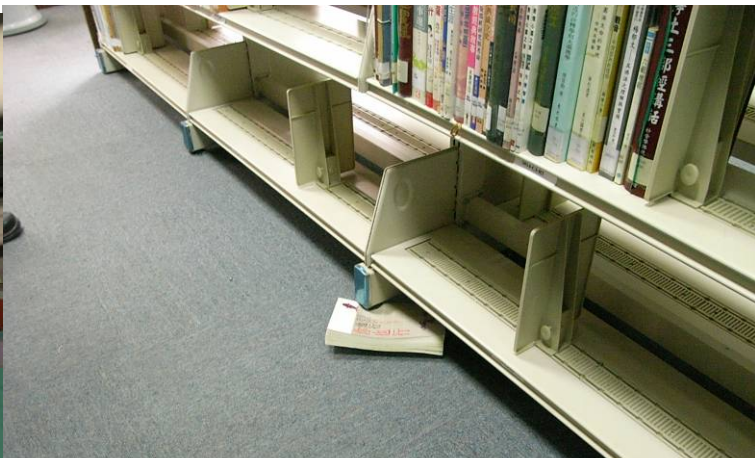
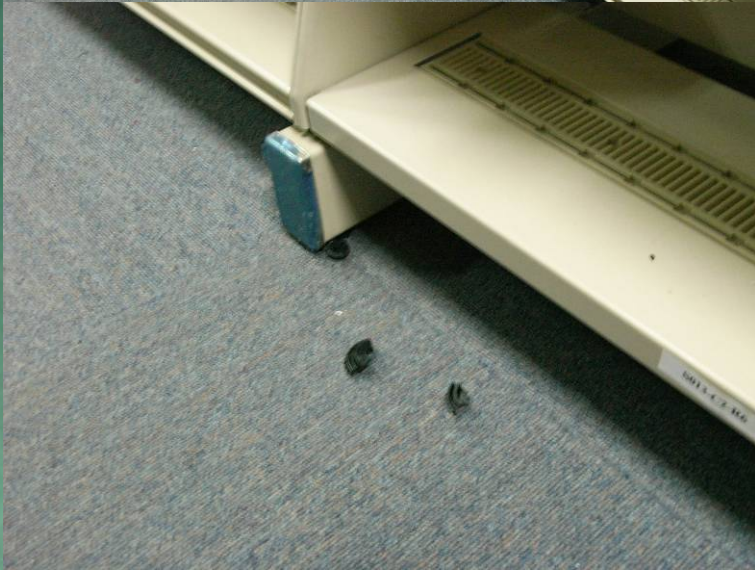
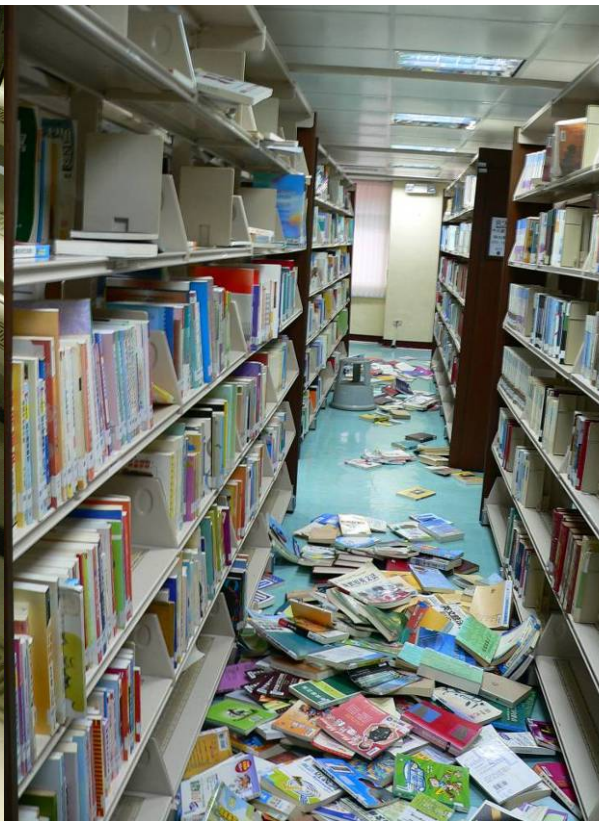
位移約10cm

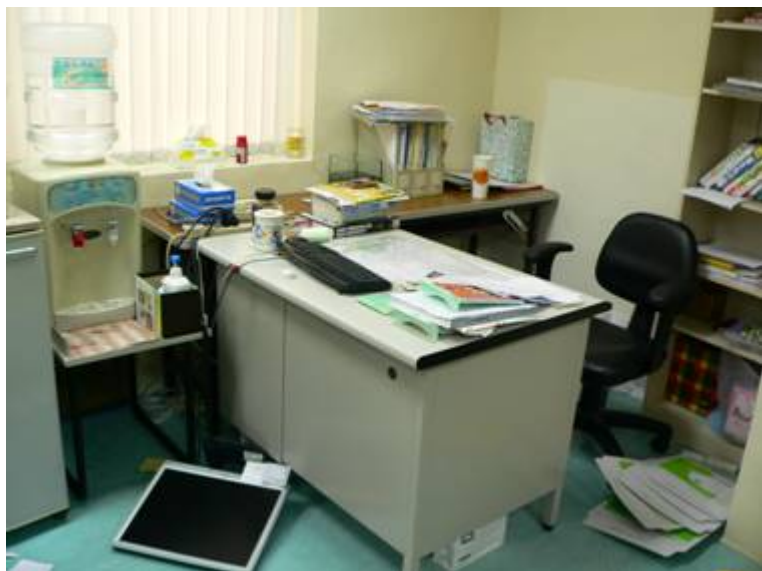
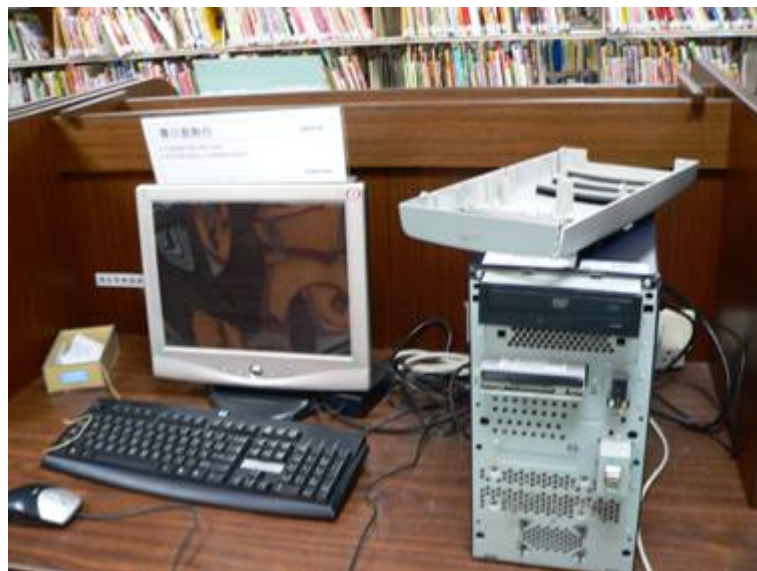
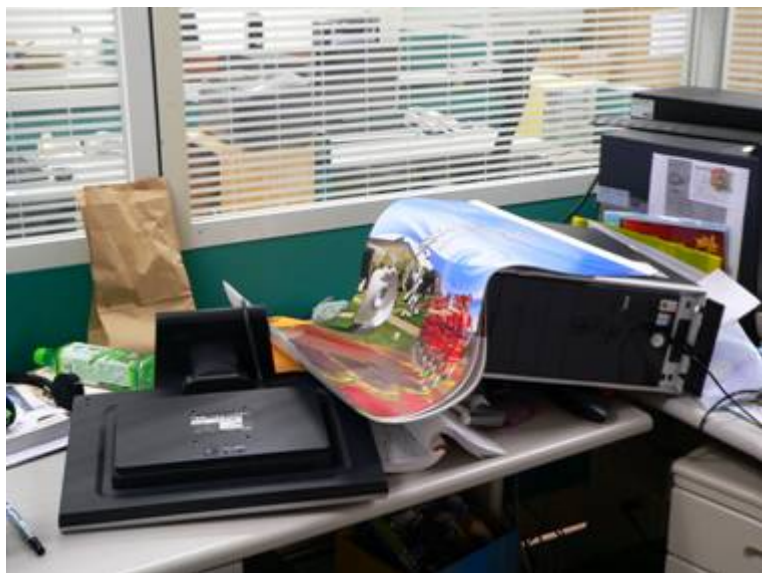
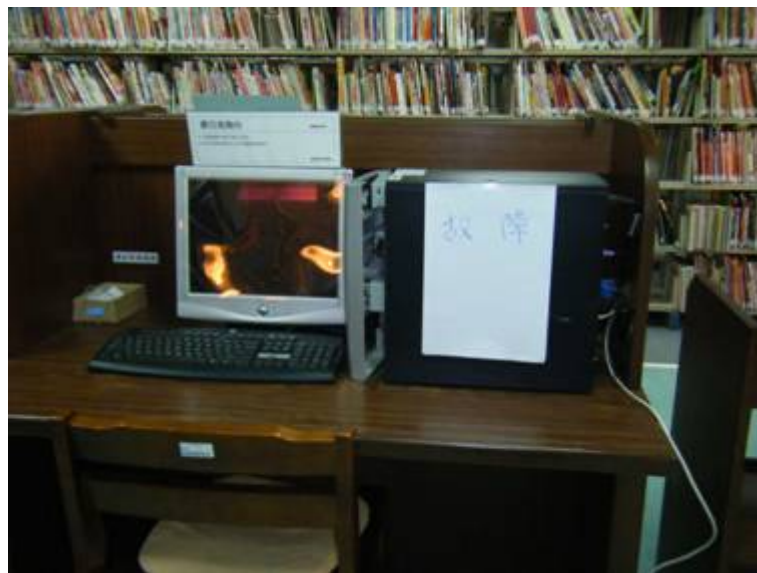
桌上電腦主機螢幕掉落

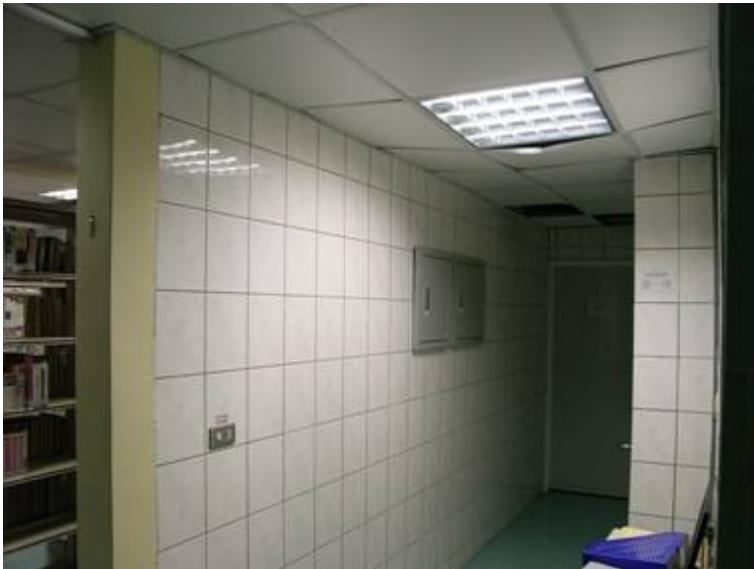
台灣觀光學院圖書室

- 服務間天花板擠壓面外變形與掉落

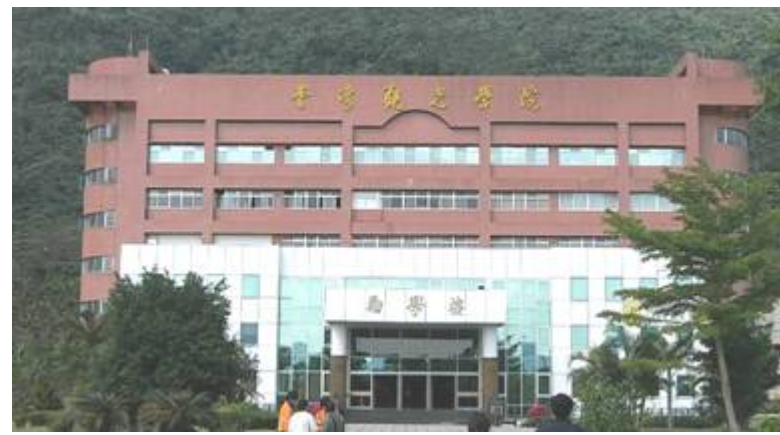
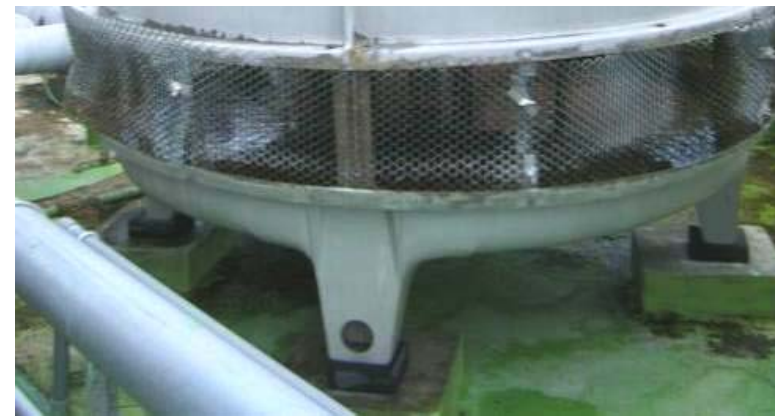
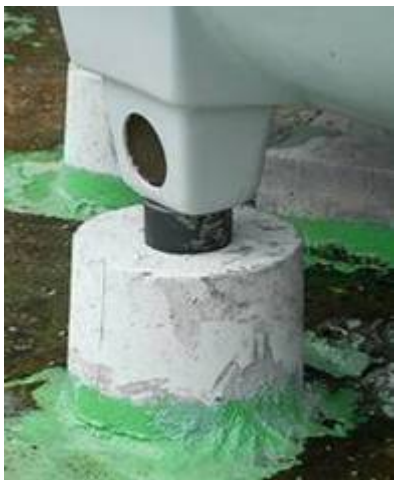
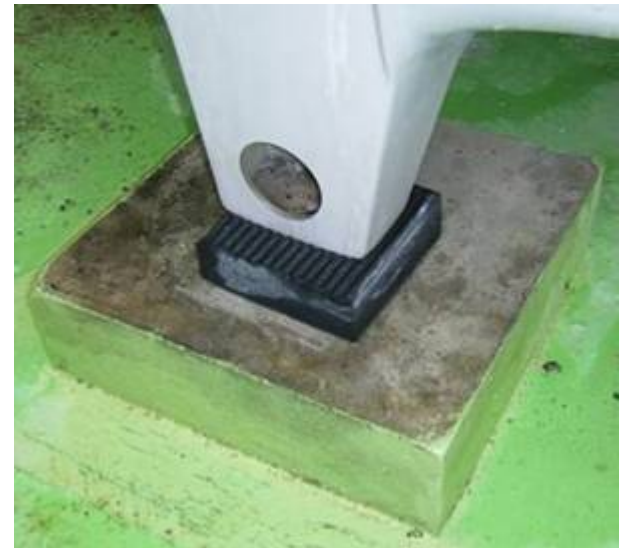
台灣觀光學院勵學樓

- 頂層水塔漏水

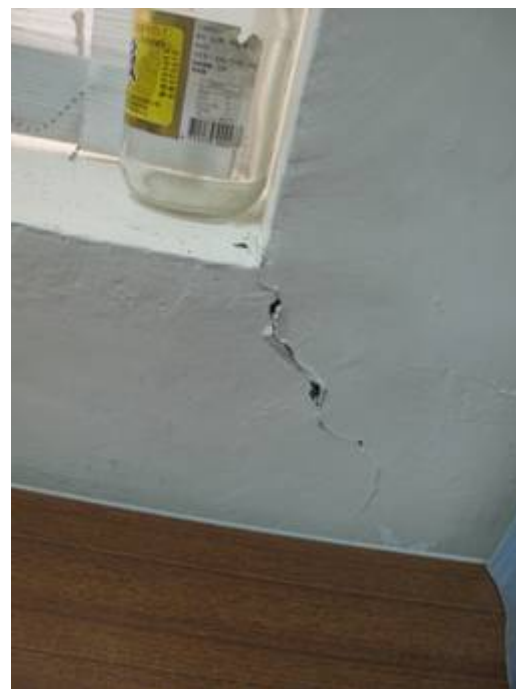
其他地震損壞

- 窗台邊裂縫

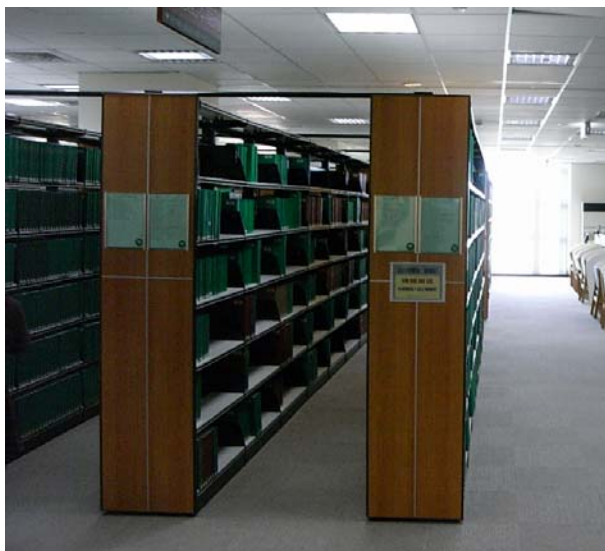
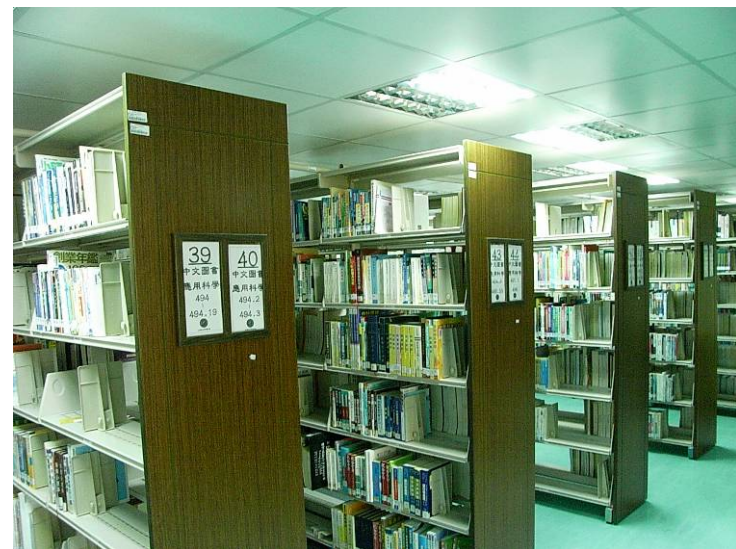
圖書架課題

東華大學	台灣觀光學院
橫向連桿	有固定	未固定
隔板	無束制	無束制
災損狀況		
書架	未滑移，未傾倒	滑移，未傾倒
書籍	大量掉落	大量掉落
隔板	大量掉落	極少掉落

- 圖書架
 - － 防止書架傾倒措施
 - － 防止書本掉落措施
 - － 防止隔板掉落措施
- 輕鋼架天花板
 - － 長懸吊長度及不同懸吊長度所造成影響之考量
 - － 收邊固定
 - － 消防撒水頭通過處，須留設餘裕空間
- 基礎隔震建築
 - － 地面隔震縫周圍安全
 - － 設備管線
- 電梯
 - － 配重塊脫軌

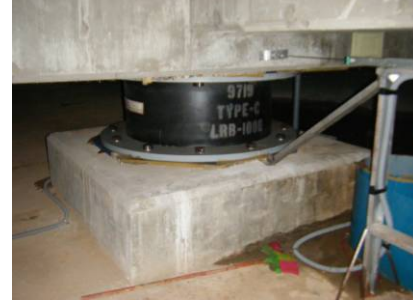
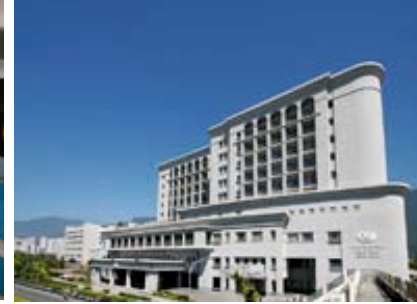
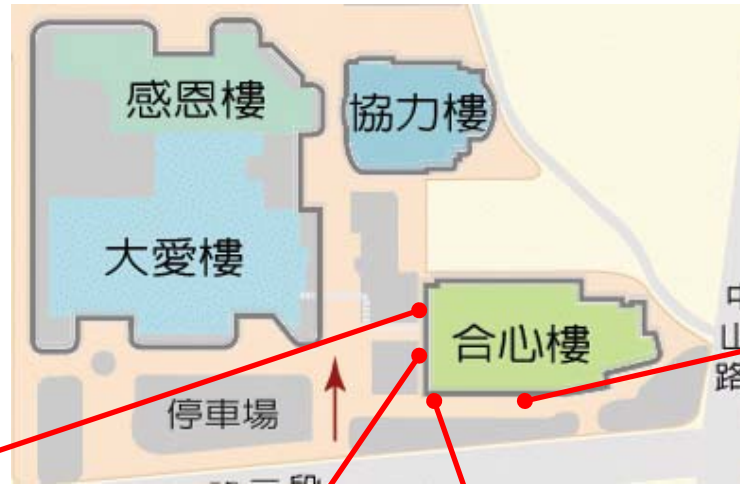
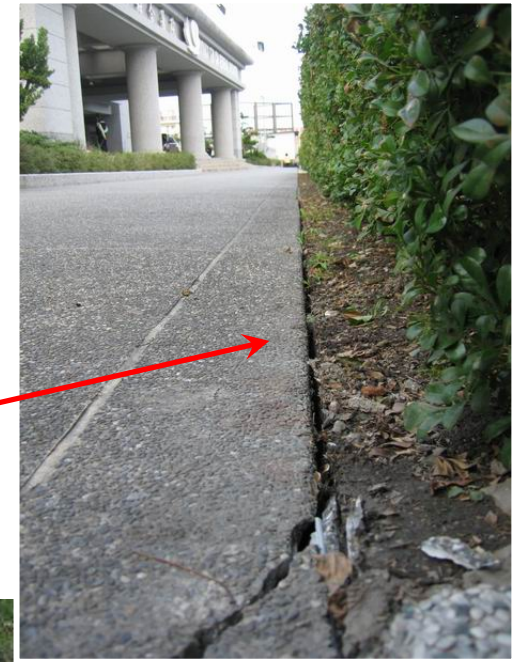
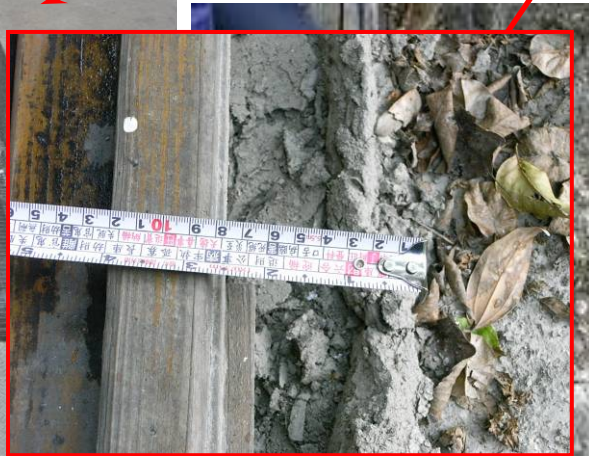
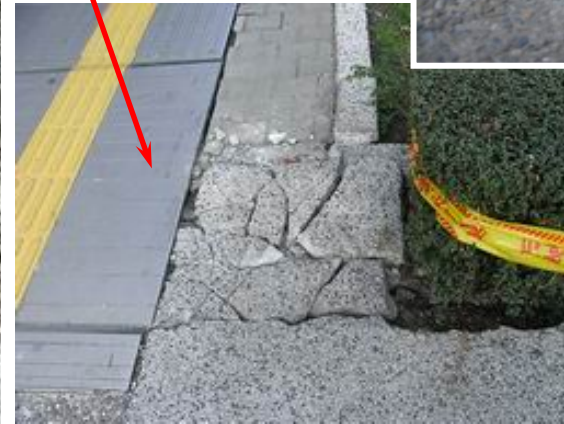
慈濟醫院合心樓

- 11F+B1F之基底隔震建築物
- 隔震系統發揮功效，隔震縫附近鋪面破壞

- 基礎隔震
 - － 地面隔震縫周圍安全
 - － 隔震層設備管線
- 輕鋼架天花板與消防撒水頭介面
- 外牆面耐震性能

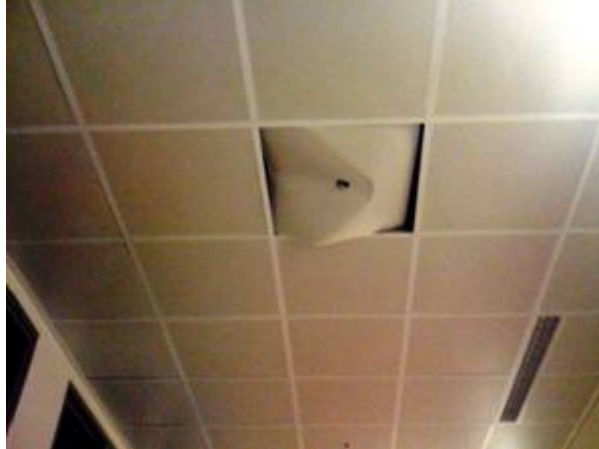
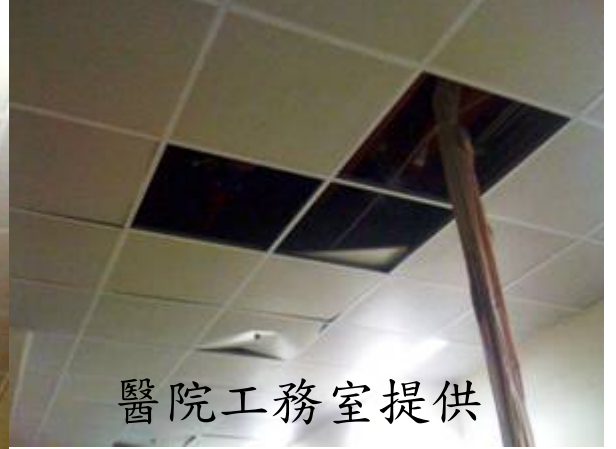
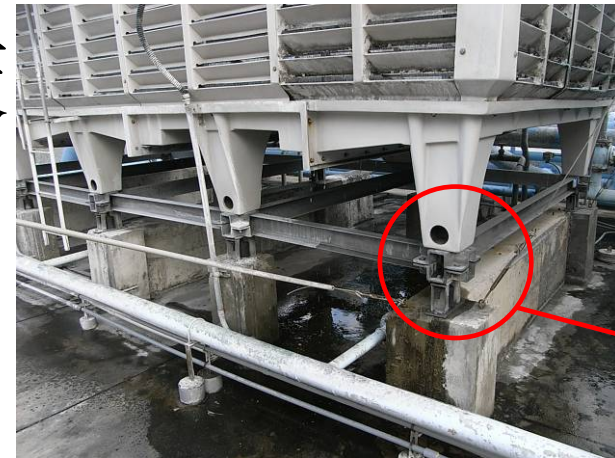
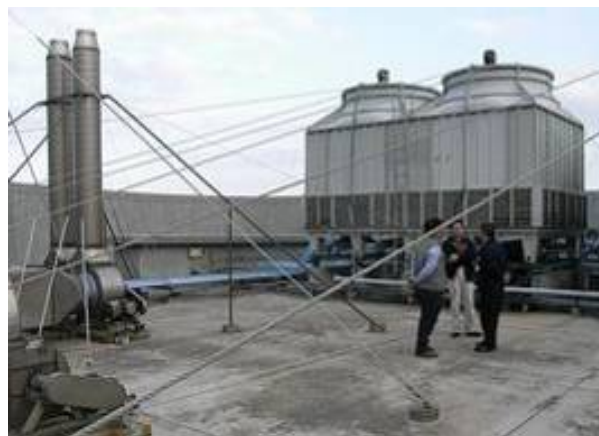
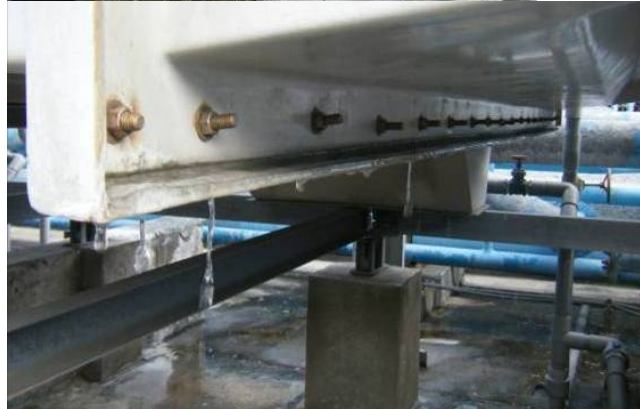
合心樓

- 空中通道消防撒水頭破壞導致2樓淹水、天花板受損
- 屋頂冷卻水塔漏水

屋頂設備物為防範颱風均有拉斜撐

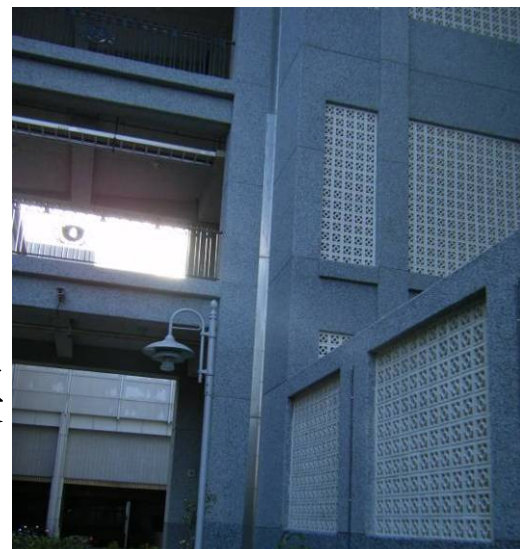
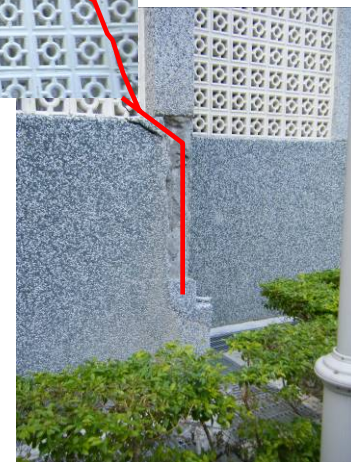
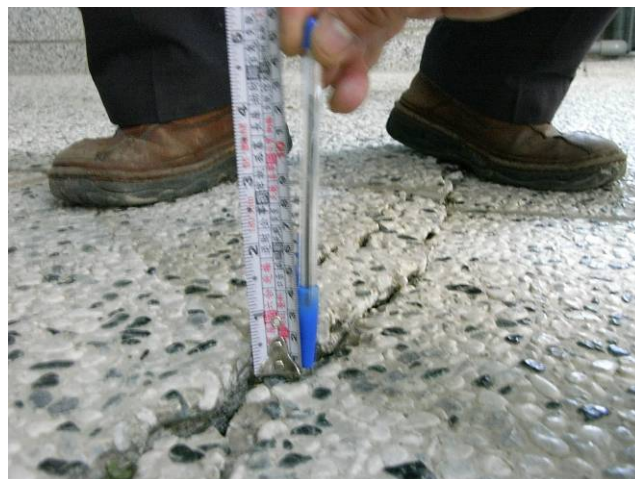
慈濟醫院協力樓

- 11F+B1F，SRC，加設BRB
- 地面層樓板部分裂開錯位、外圍牆花格磚龜裂
- 6-9樓研究室書架傾倒與冷藏藥品櫃位移 (口述)

一樓BRB外觀無損

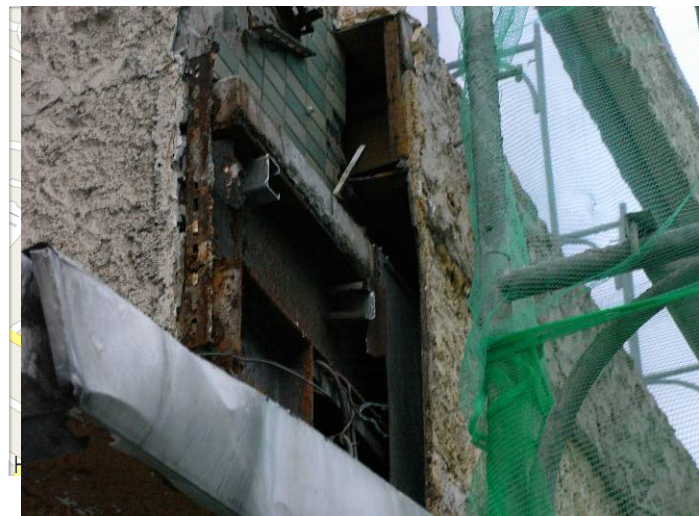
雙叟餐廳

- 二樓鋼構，入口雨遮掉落，柱面裝潢剝落(推測原僅以木構簡單固定)
- 櫥窗大面積玻璃破裂但未掉落

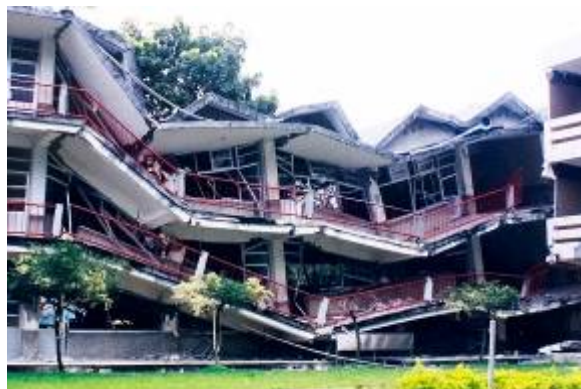
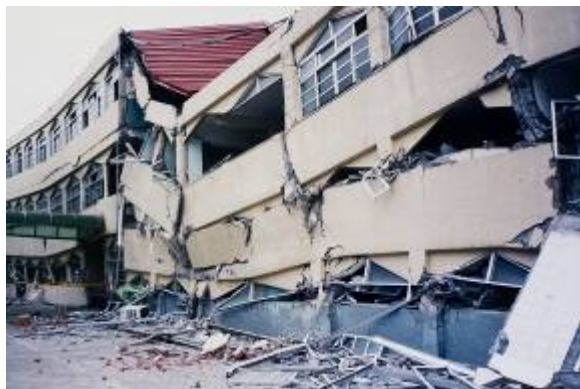
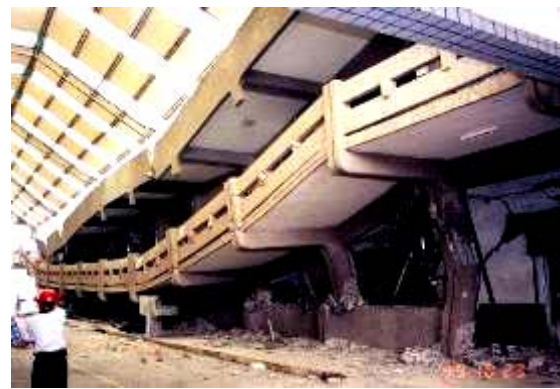
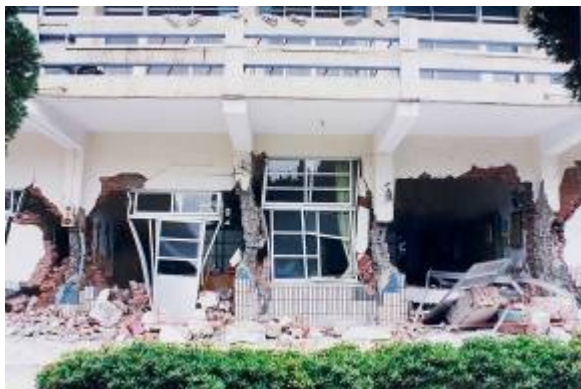
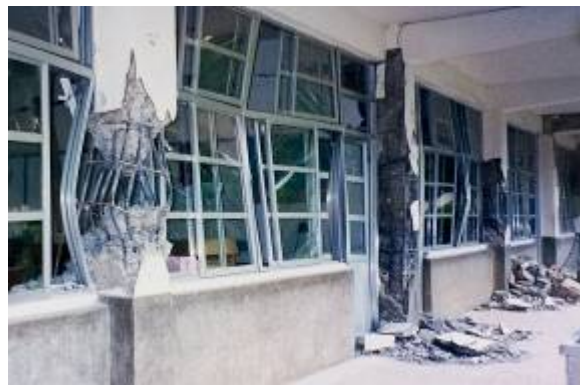
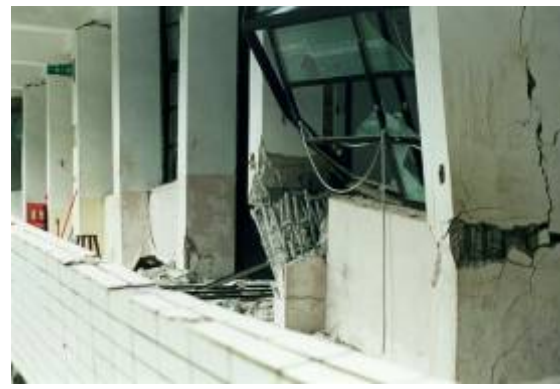
集集地震學校受損情況

如果發生在白天，後果將不堪設想！！

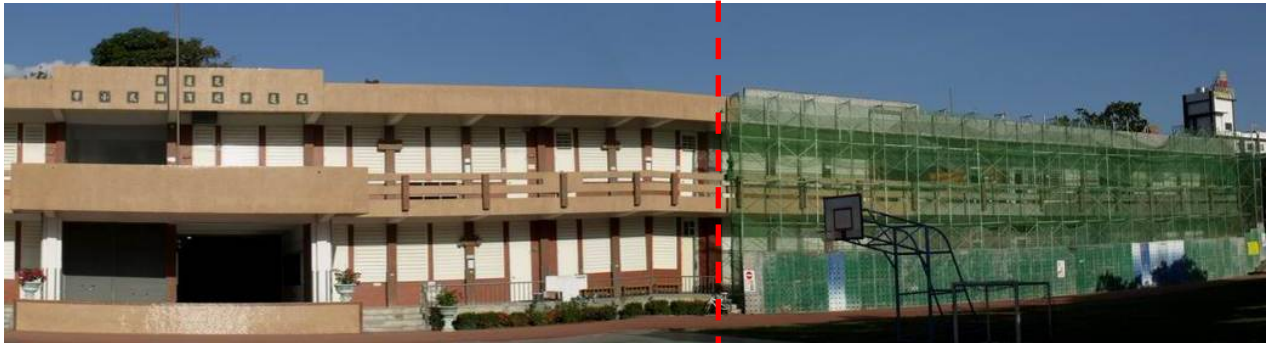
伸縮縫位置

台灣早期校舍建築多有分期興建的情況，建築物之間因而留有縫隙，然而在接合處位置因材料的劣化或膨脹係數的不同，當下雨過後就會滲水，造成學校困擾並影響學童安全。

利用結構補強與修復的機會，將伸縮縫一併處理，改善長期滲水的問題。此外，以鋼板包覆既有梁、柱使其結為連續之結構體，即可避免相鄰建築物相互碰撞。
